PROGRAM PRAC KONSERWATORSKICH  
**POMNIK ŚW. JANA NEPOMUCENA**

PACZKÓW, ULICA WOJSKA POLSKIEGO

## CZĘŚĆ II. DOKUMENTACJA FOTOGRAFICZNA

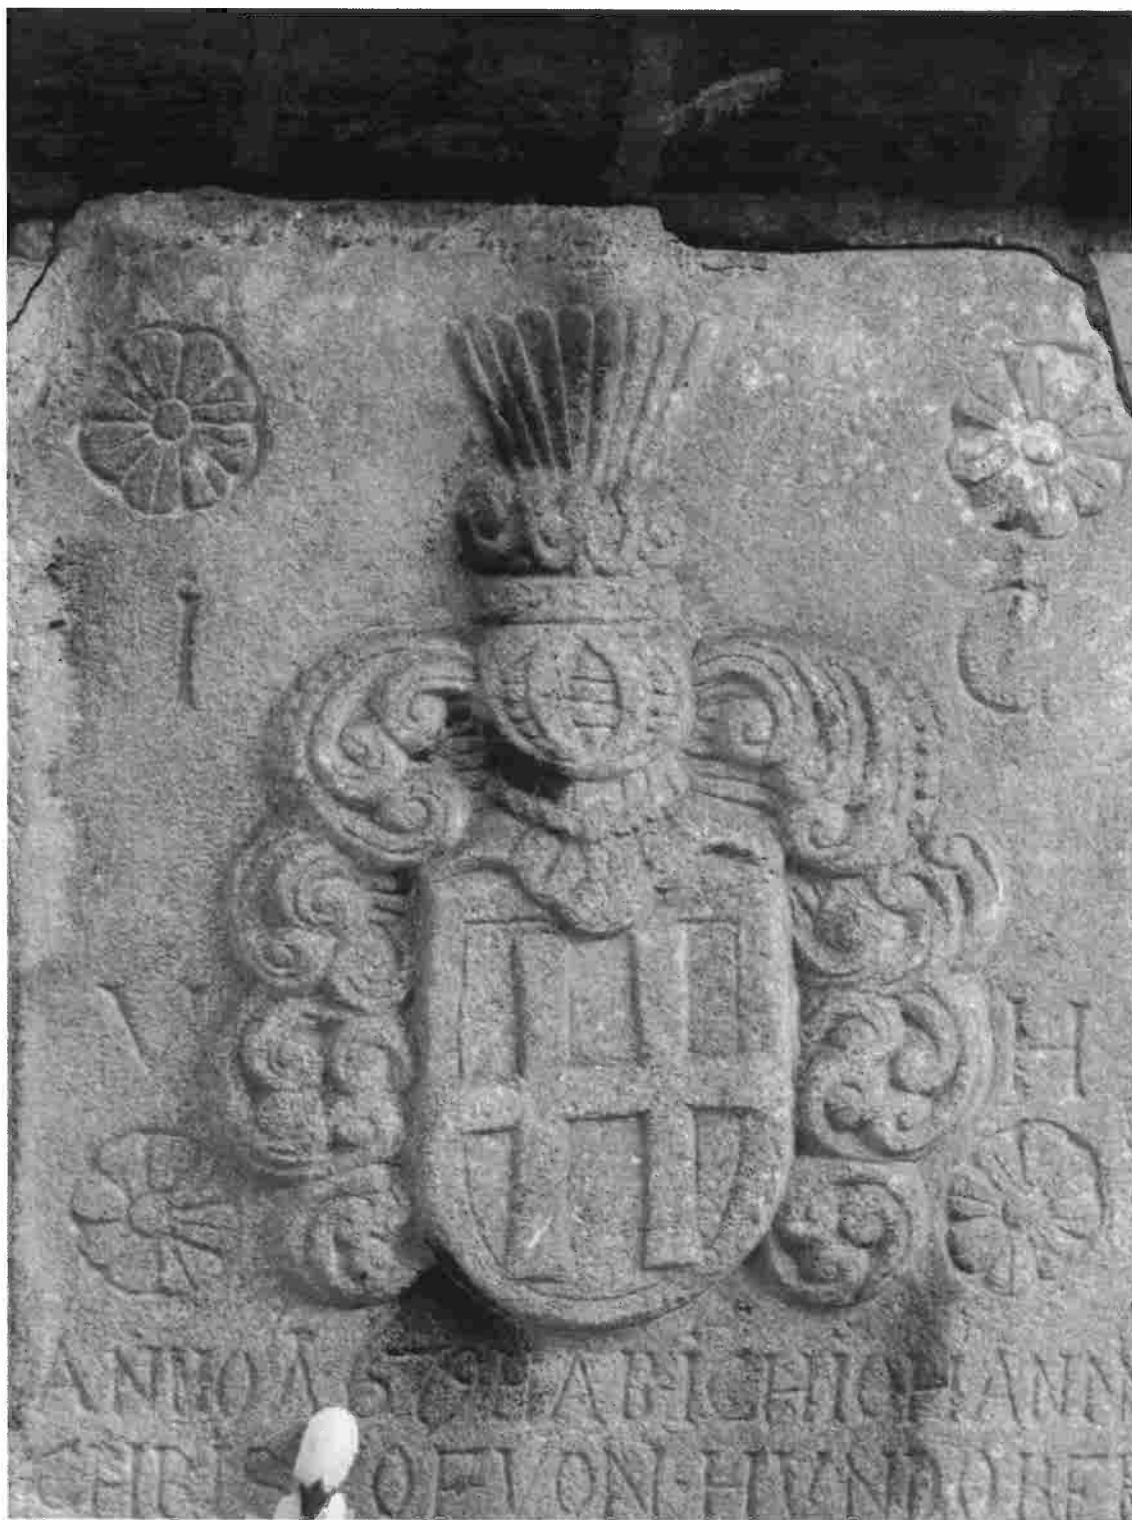
Fot. 9. Fragment marmurowego kartusza - zniszczenia powierzchni

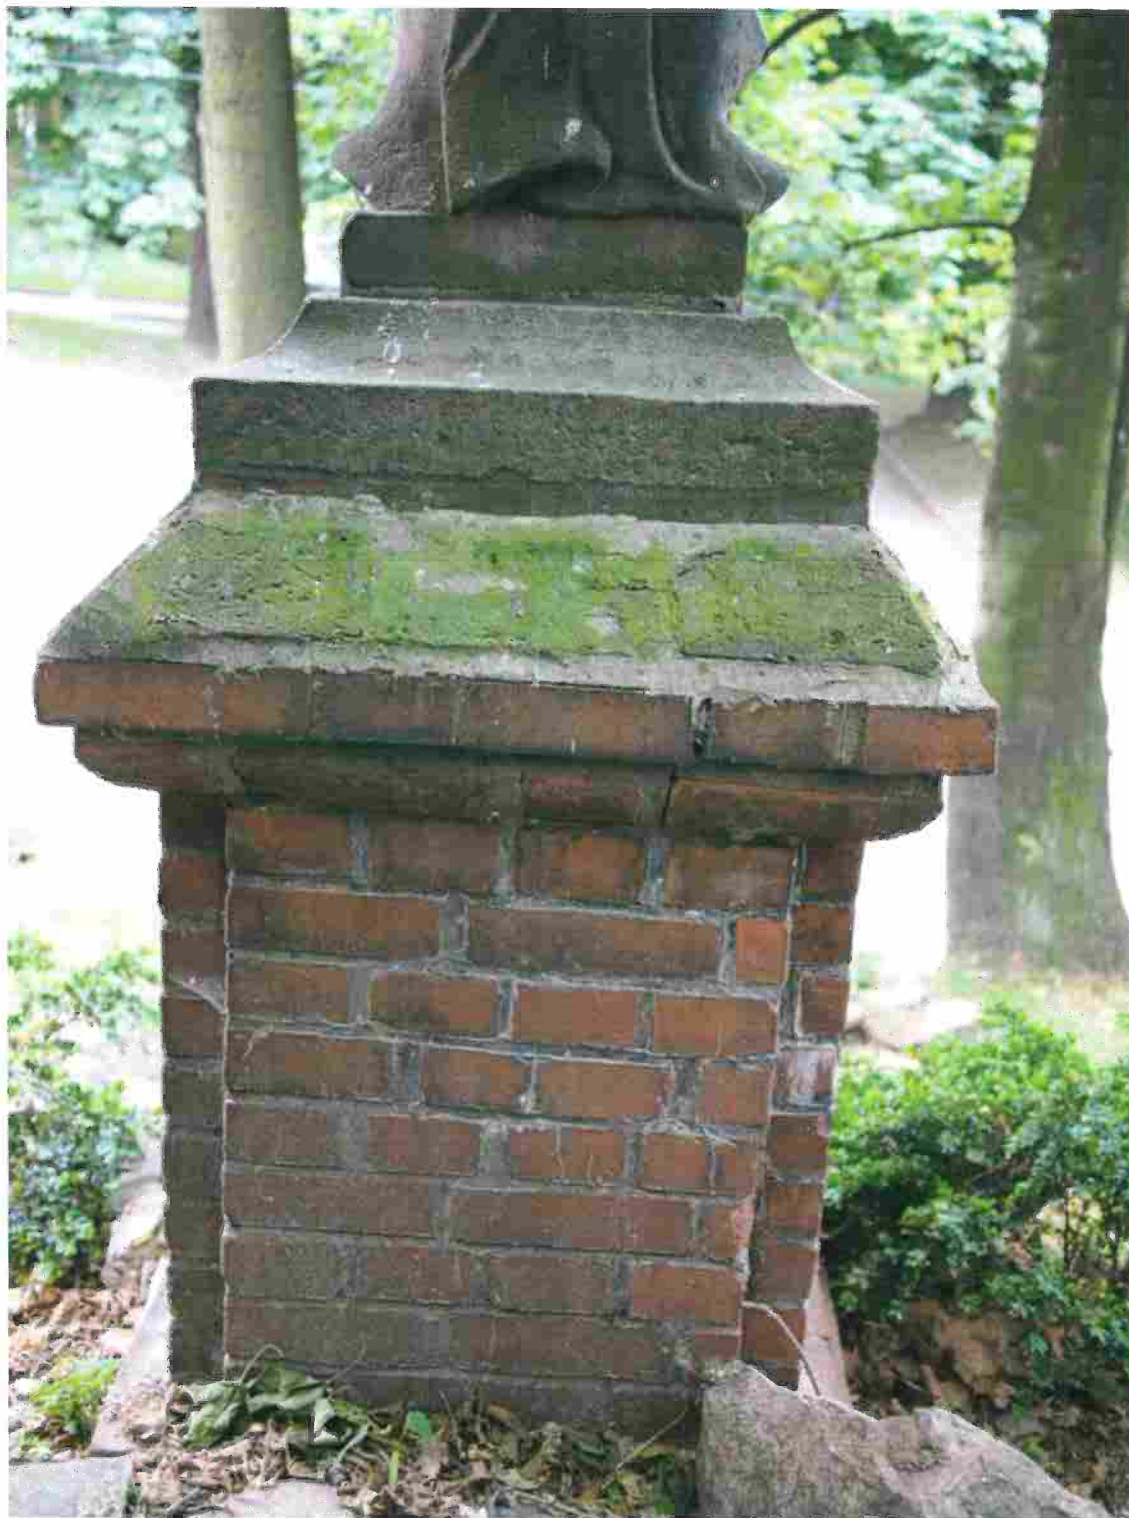
Fot. 10. Glony i cement na górnej części postumentu

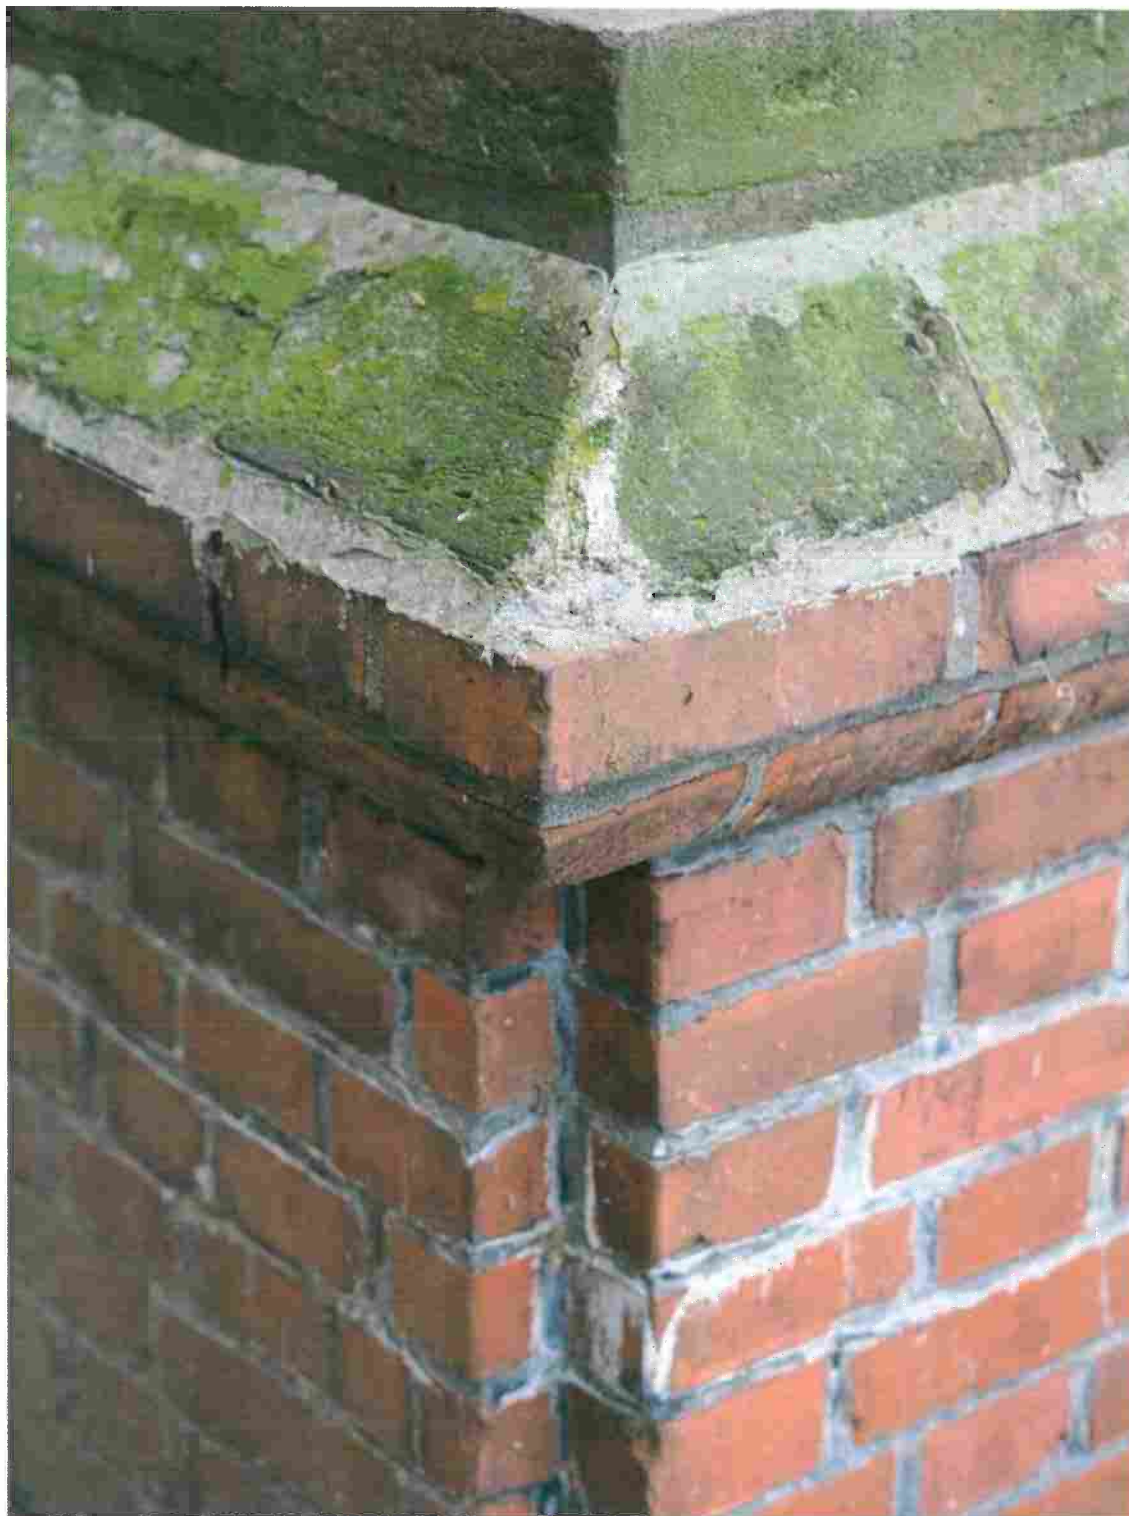
Fot. 14. Zaprawa cementowa w spoinie - zbliżenie

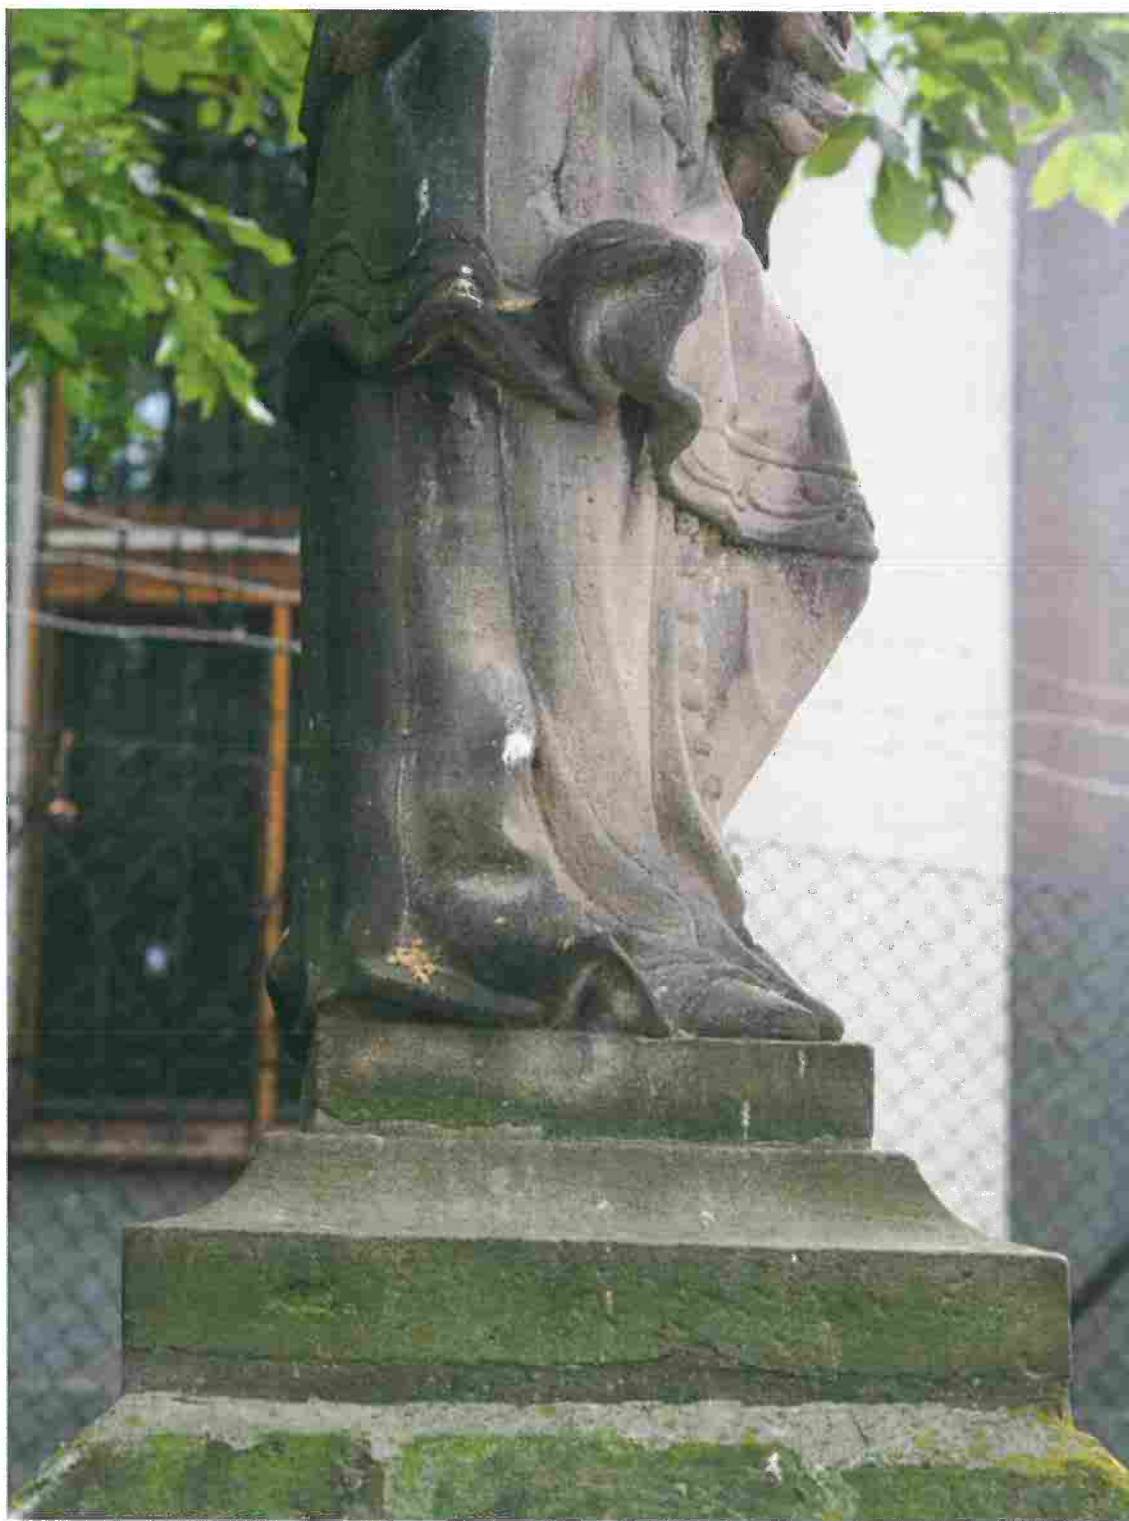
Fot. 16. Figura z boku - zbliżenie górnej części. Widoczne glony i nawarstwienia

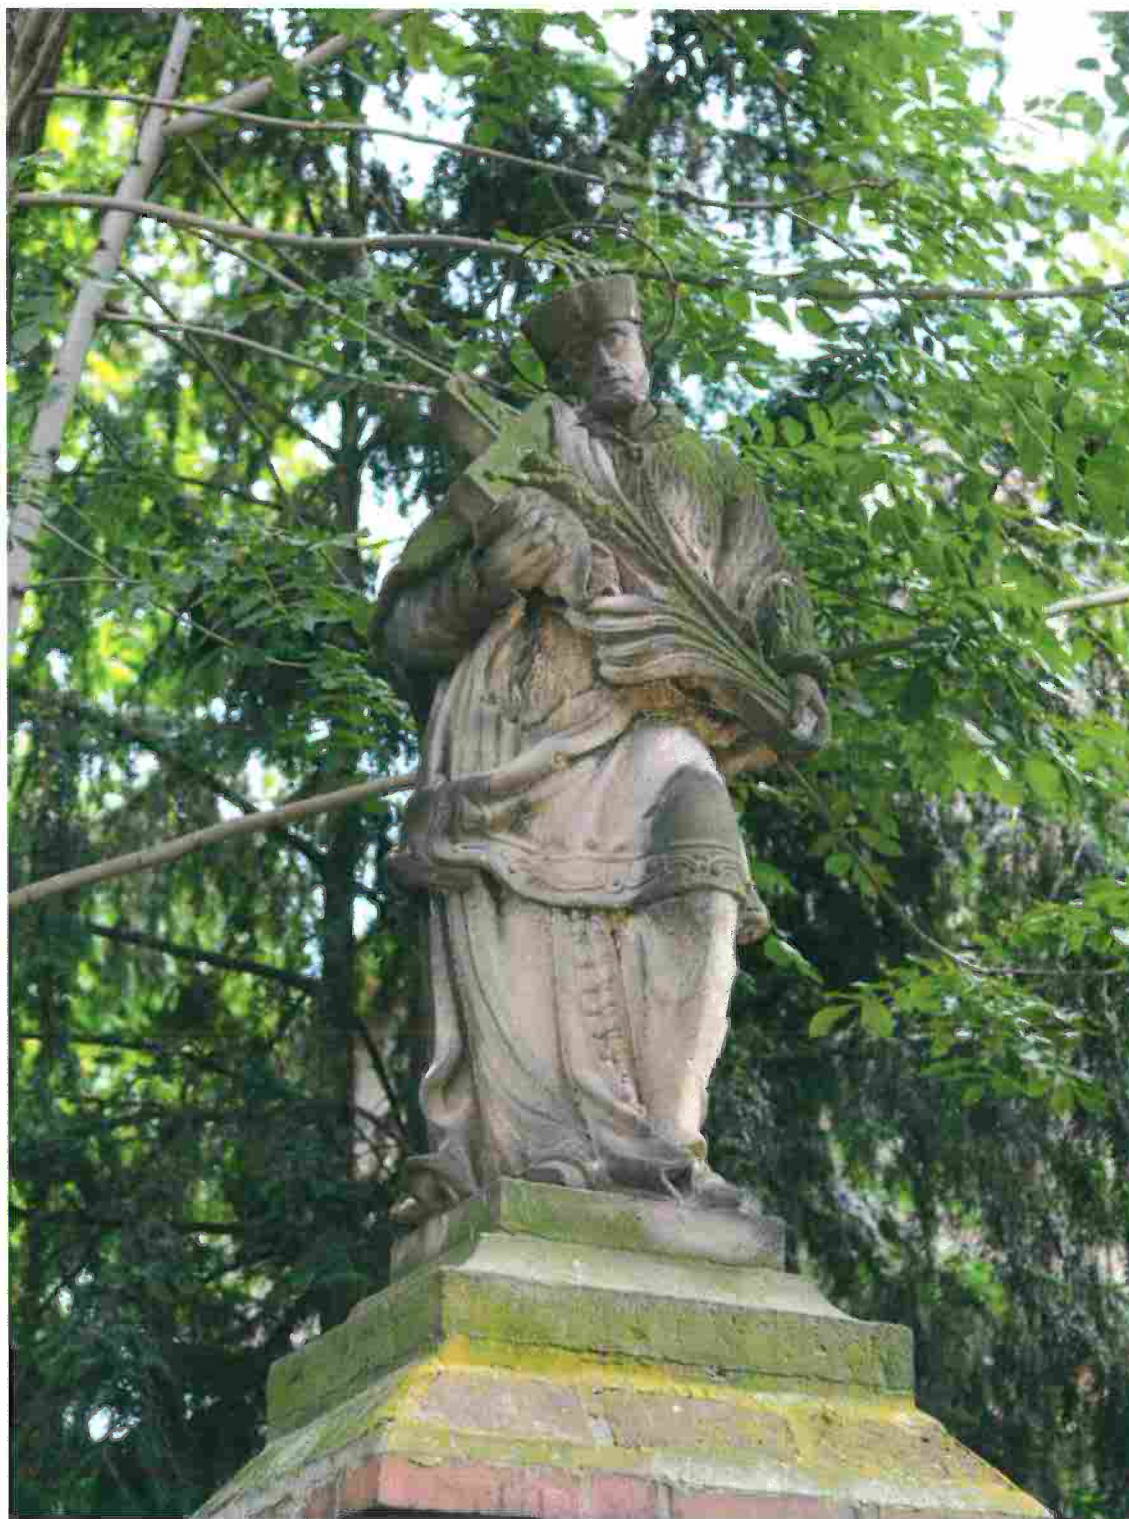
Fot. 17. Nawarstwienia i glony na figurze - widok z przodu

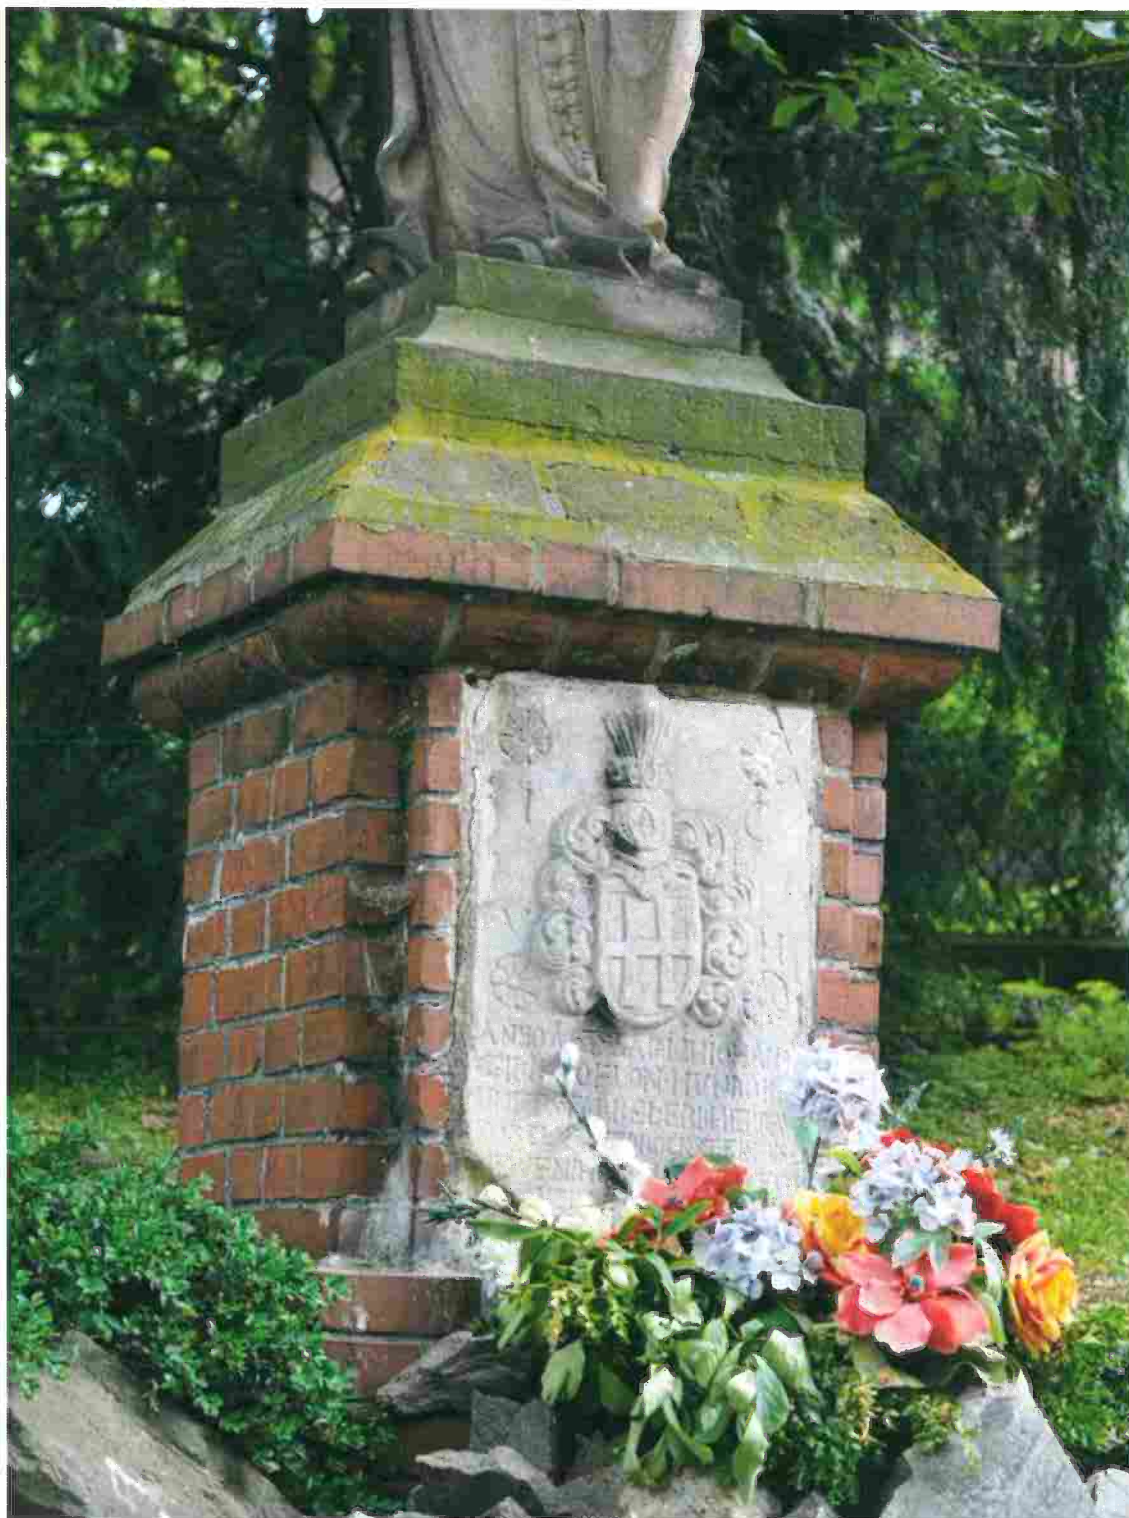
Fot. 18. Stan zachowania cokołu - widok z przodu

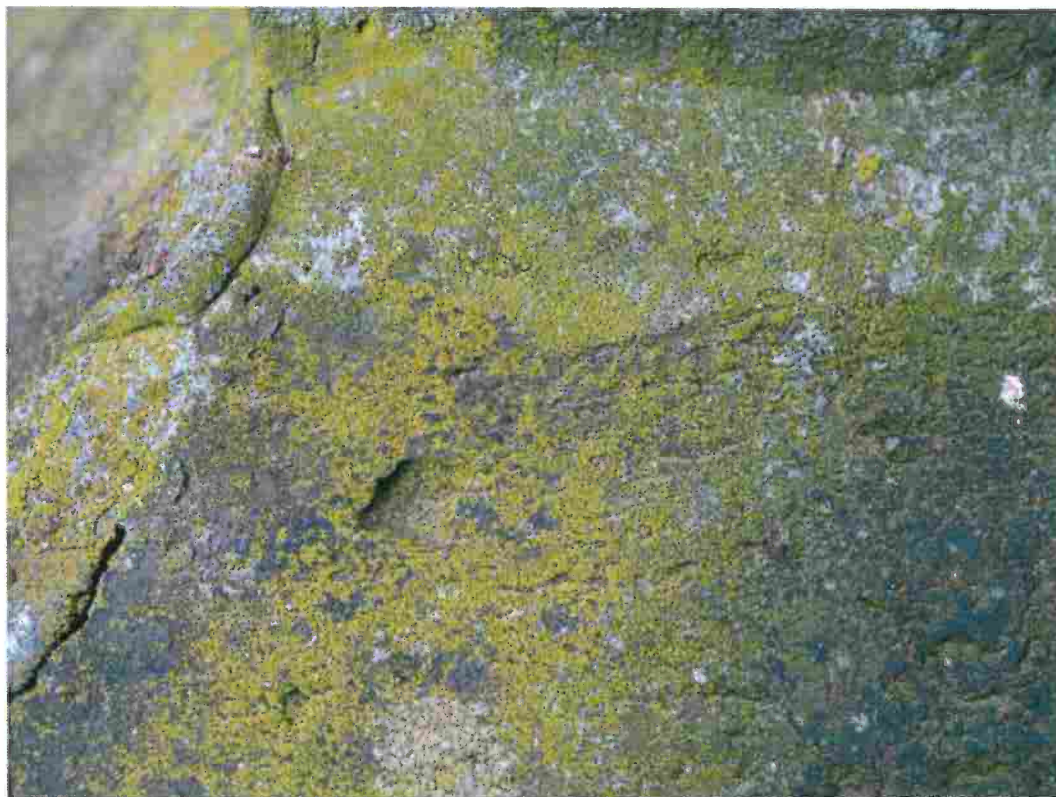
Fot. 19. Glony i porosty na cegle - zbliżenie

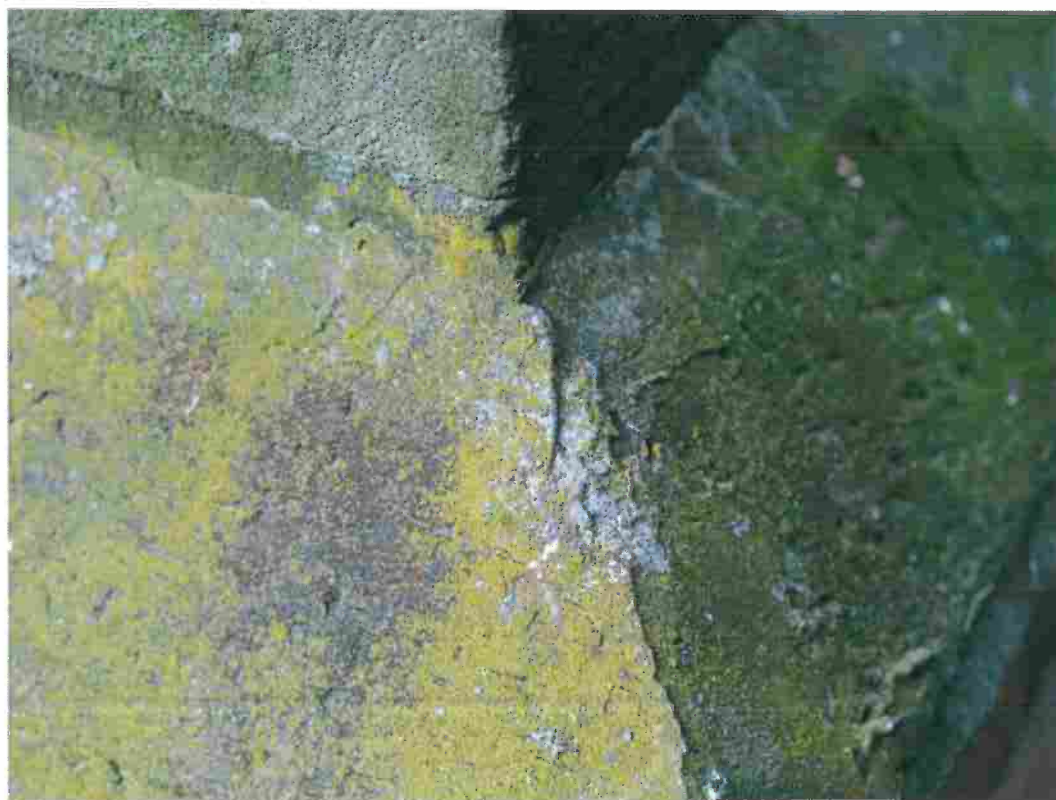
Fot. 20. Glony i zaprawa cementowa - zbliżenie, detal cokolu

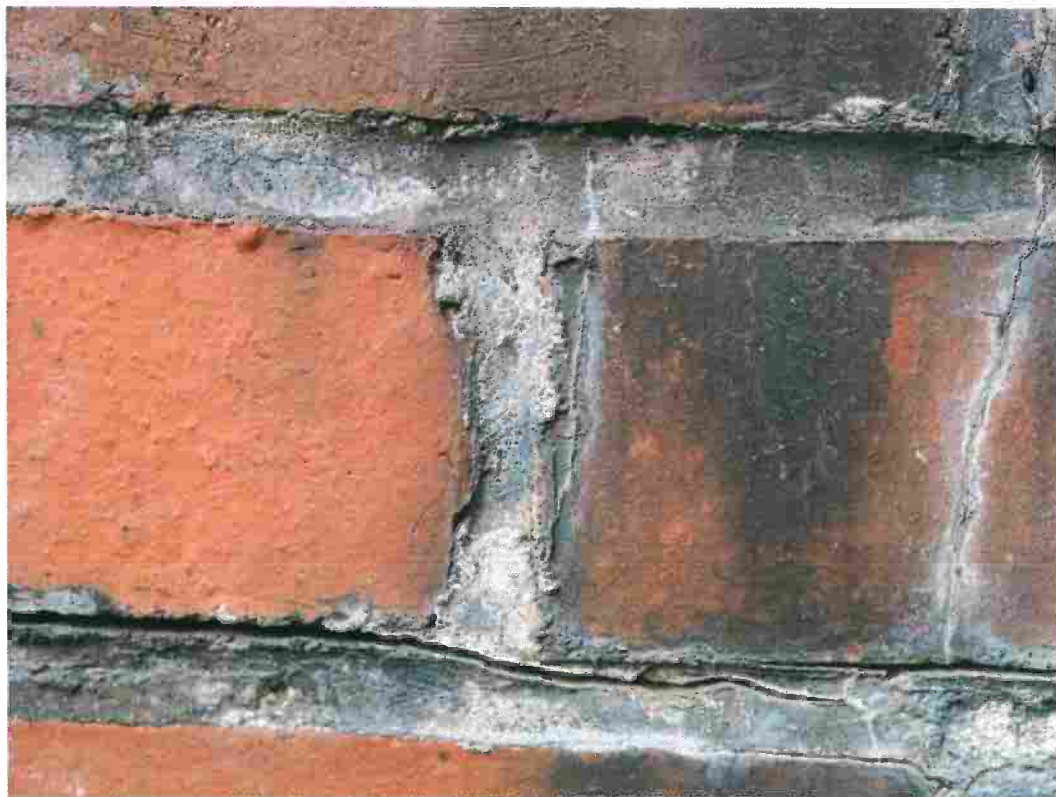
Fot. 21. Wtórne spoiny cementowe

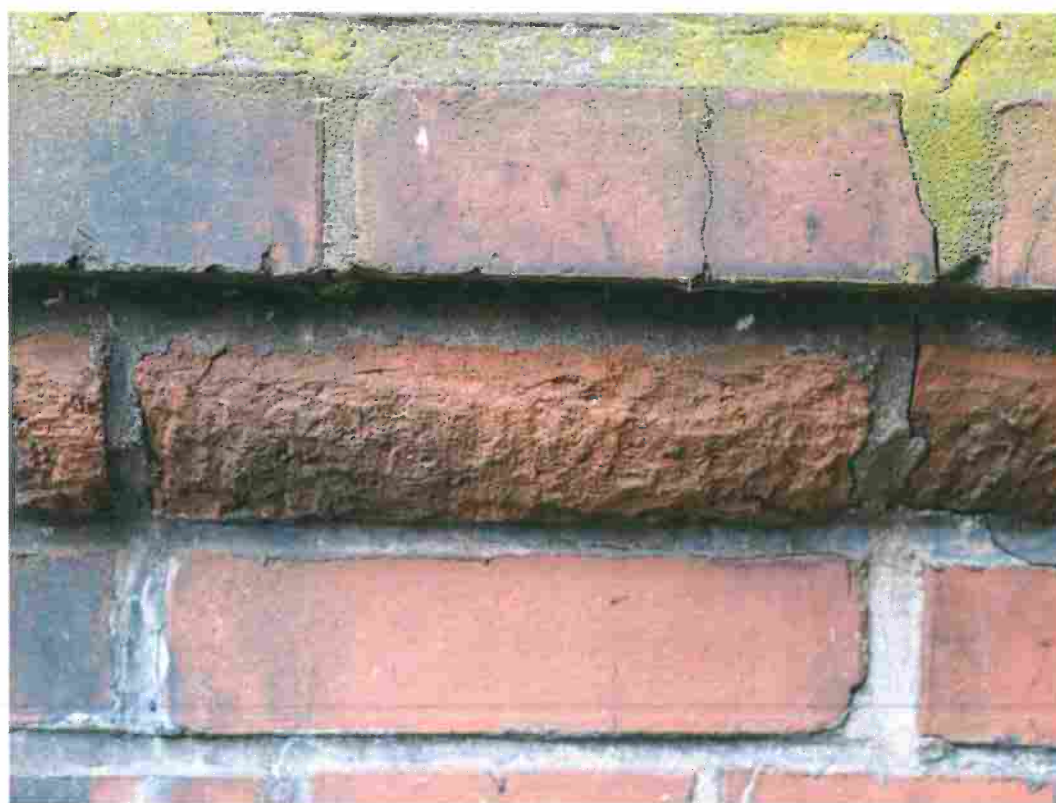
Fot. 22. Pęknięcia, ubytki i wtórne zaprawy cementowe - wążek ceglany cokołu

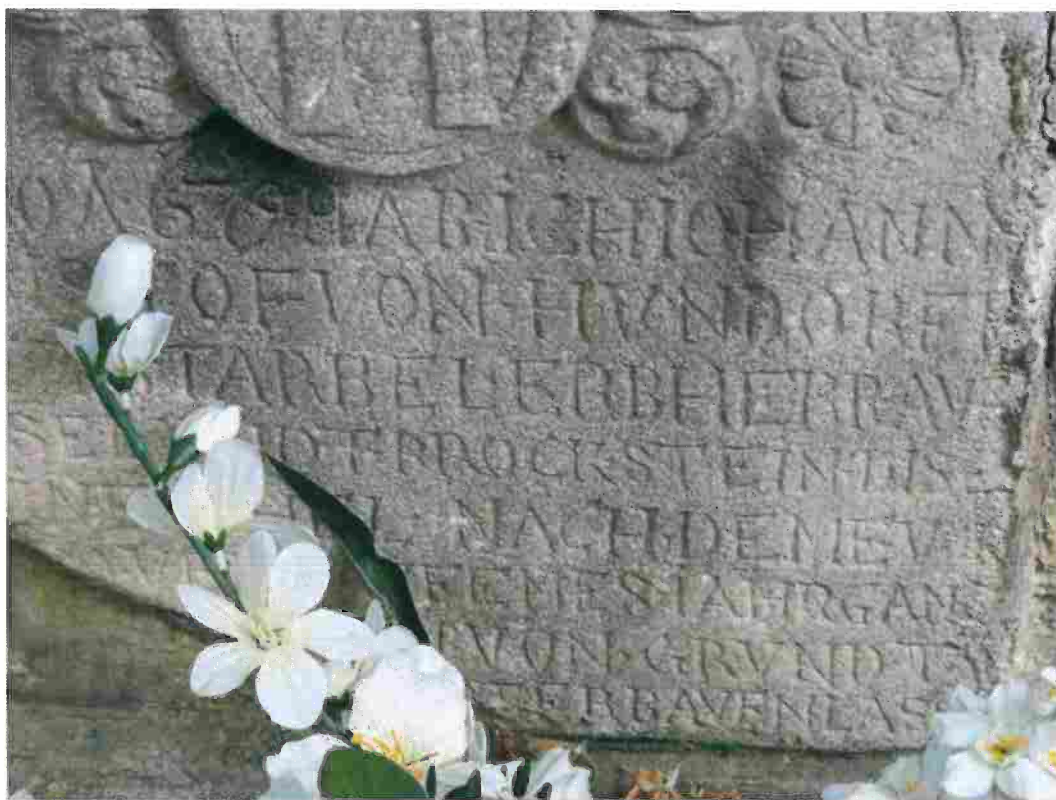
Fot. 23. Zniszczenia dolnej części kartusza z marmuru

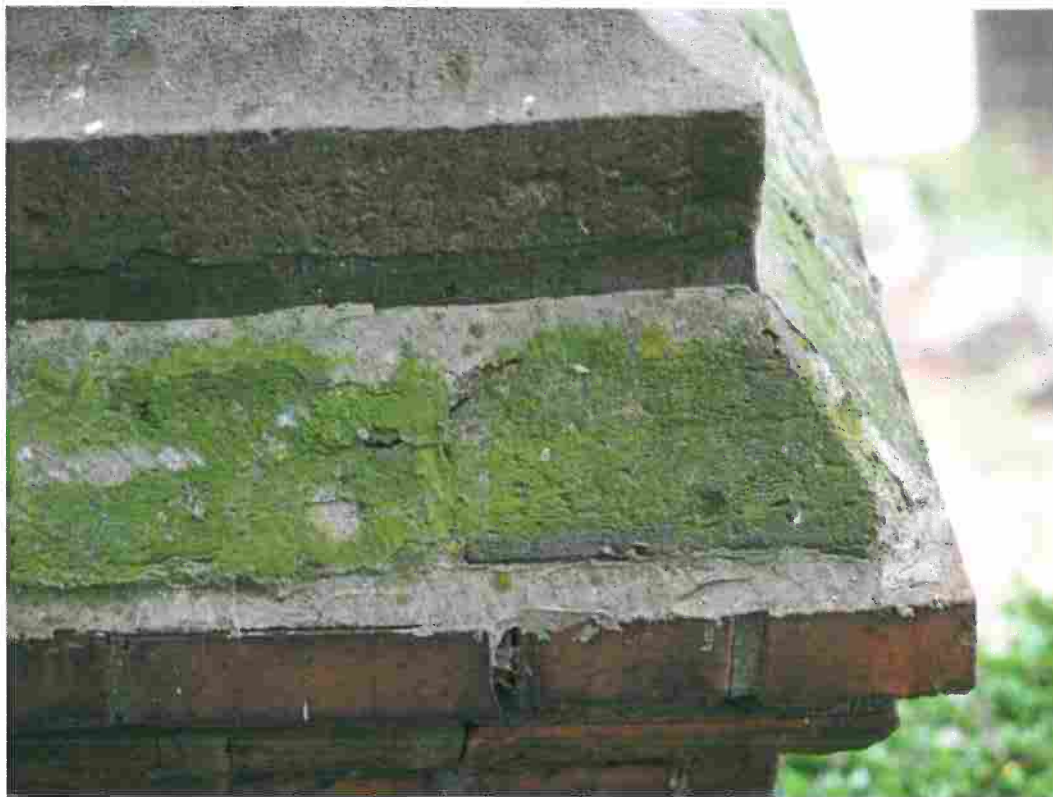
Fot. 25. Nawarstwienia, glony i zaprawy cementowe na cokole

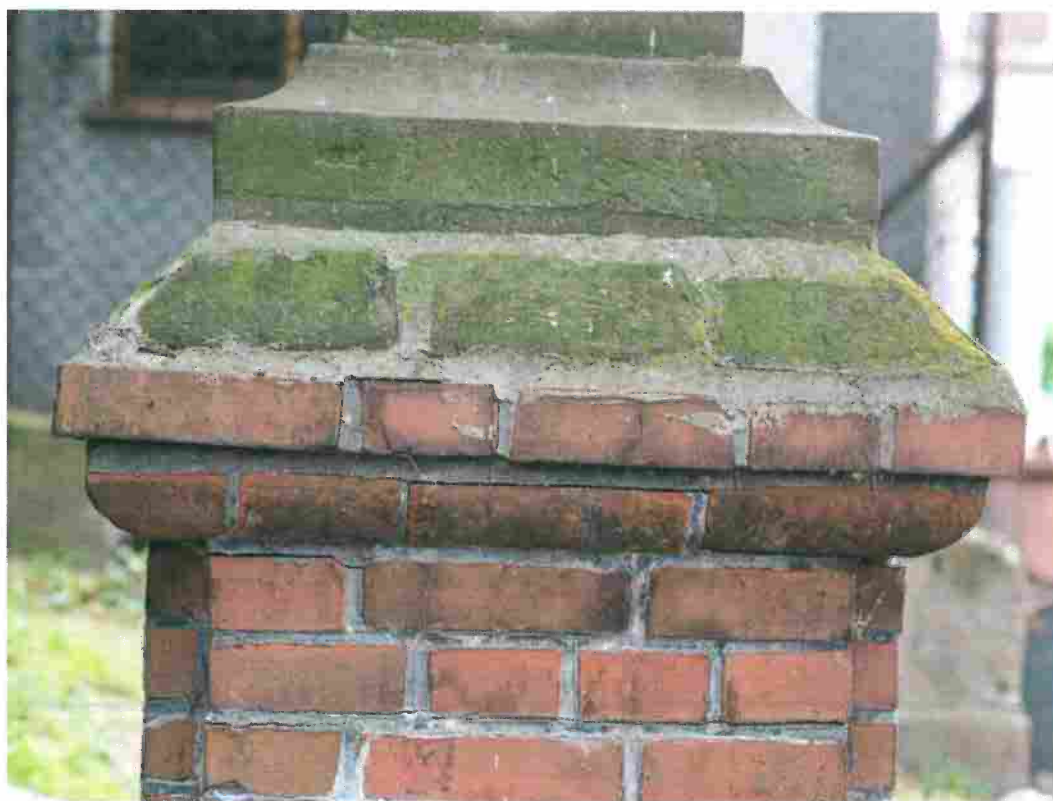
Fot. 26. Glony na górnej części postumentu
