# PROJEKT BUDOWLANY

## REMONTU DACHU BUDYNKU WIELORODZINNEGO

**Inwestor:** **GMINA PACZKÓW**  
48-370 Paczków ul. Rynek 1

**Lokalizacja:** **Paczków ul. Kosciuszki nr 4**  
Działka bud. nr – 418/8

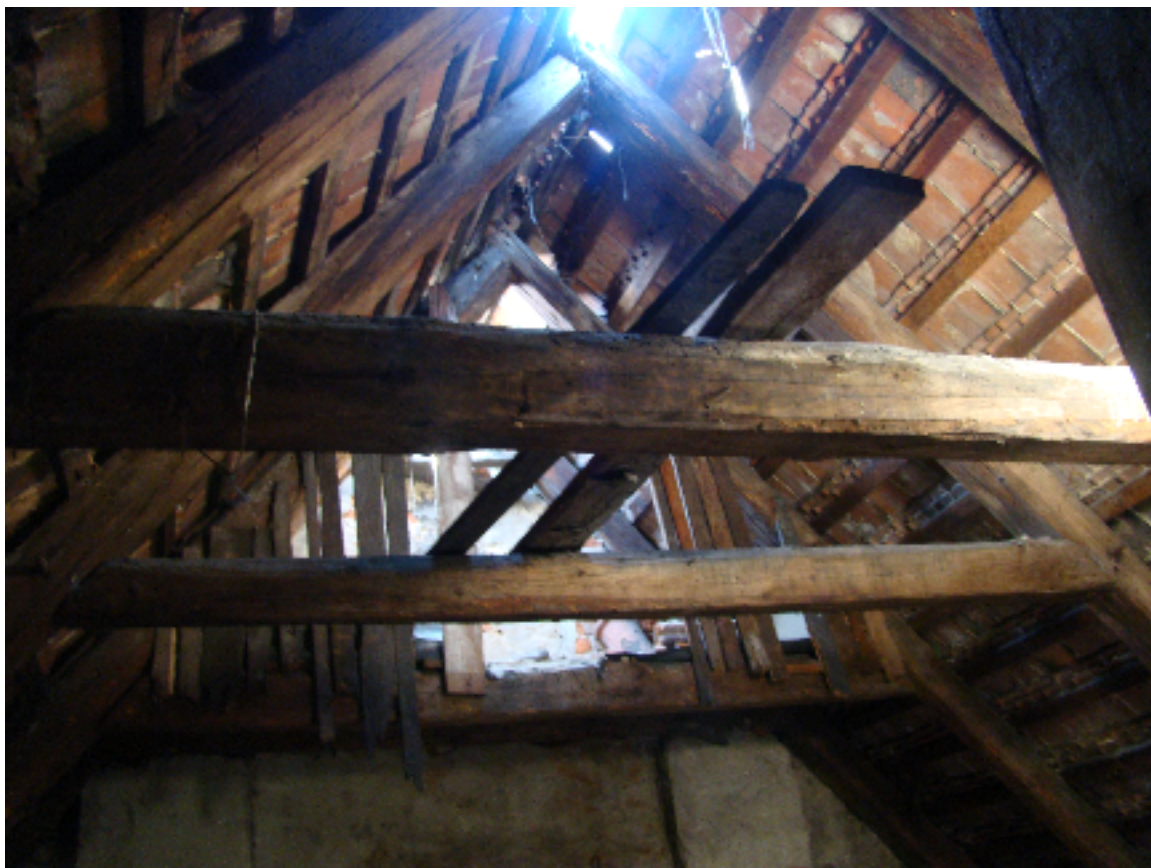
Fot nr 1 – Konstrukcja dachu – widok od spodu

Konstrukcja drewniana dachu masywana, z elementów drewnianych o dużych przekrojach, sztywna, stabilna, nie wykazuje żadnych nadmiernych deformacji, ugięć lub odkształceń. Materiał konstrukcji (drewno) wykazuje wysoki stopień zawilgocenia, z nielicznymi objawami spróchnienia oraz porażenia przez owady.

- **Konstrukcja drewniana dachu** - po dokonaniu napraw tj. po wymianie uszkodzonych elementów (spróchniałych, zagrzybionych lub porażonych przez owady, musi być dokładnie osuszona oraz zaimpregnowana. Przewiduje się wykonanie impregnacji 20% roztworem preparatu solnego FOBOS M2F, metodą 3-krotnego smarowania. Zużycie preparatu nie mniej niż 0,20 kg soli na każdy m<sup>2</sup> rozwiniętej poziomej powierzchni drewna. Preparat ten zapewnia ochronę przed działaniem wilgoci, owadów i ognia. Drewno osiąga zabezpieczenie II stopnia palności – materiał trudno zapalny.
