# **PROGRAM PRAC KONSERWATORSKICH**

## **ELEMENTY KAMIENNE Z ELEWACJI WIEŻY RATUSZOWEJ W PACZKOWIE**

| Obiekt | Wieża ratuszowa w Paczkowie |

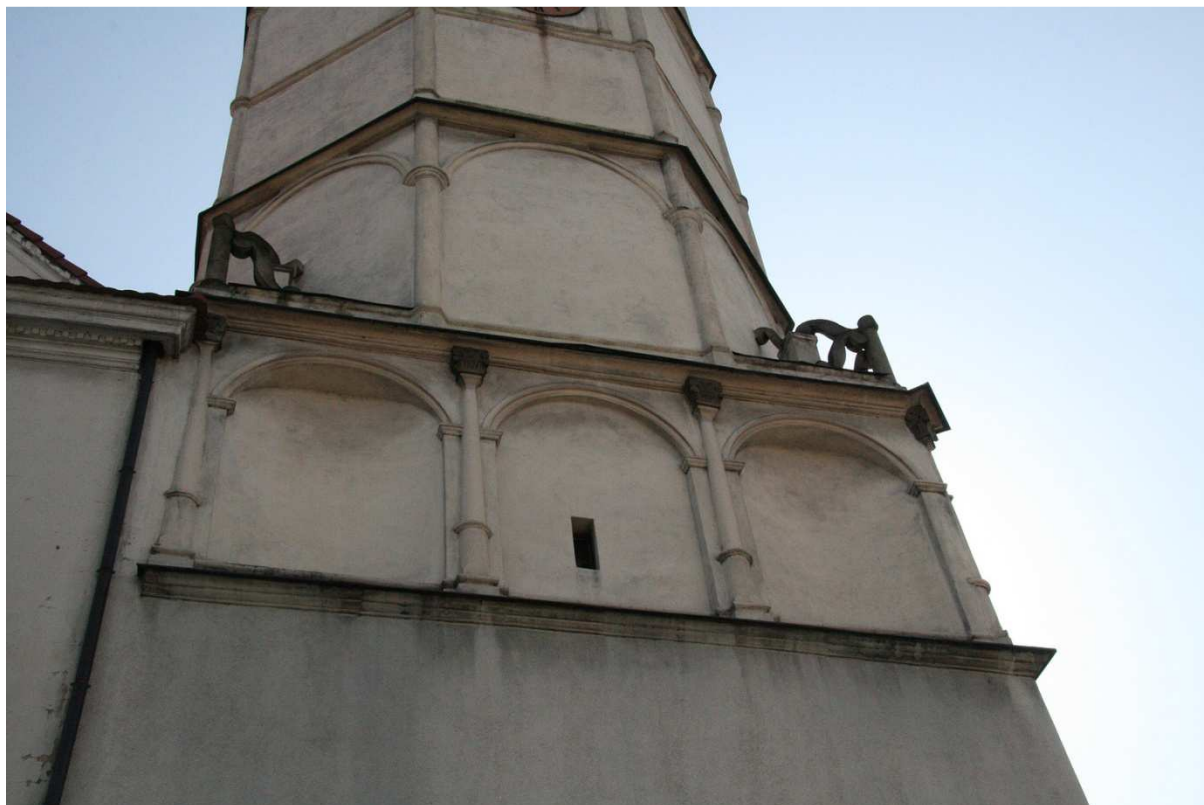
Fot. 1. Kamienne kapitele - widok ogólny

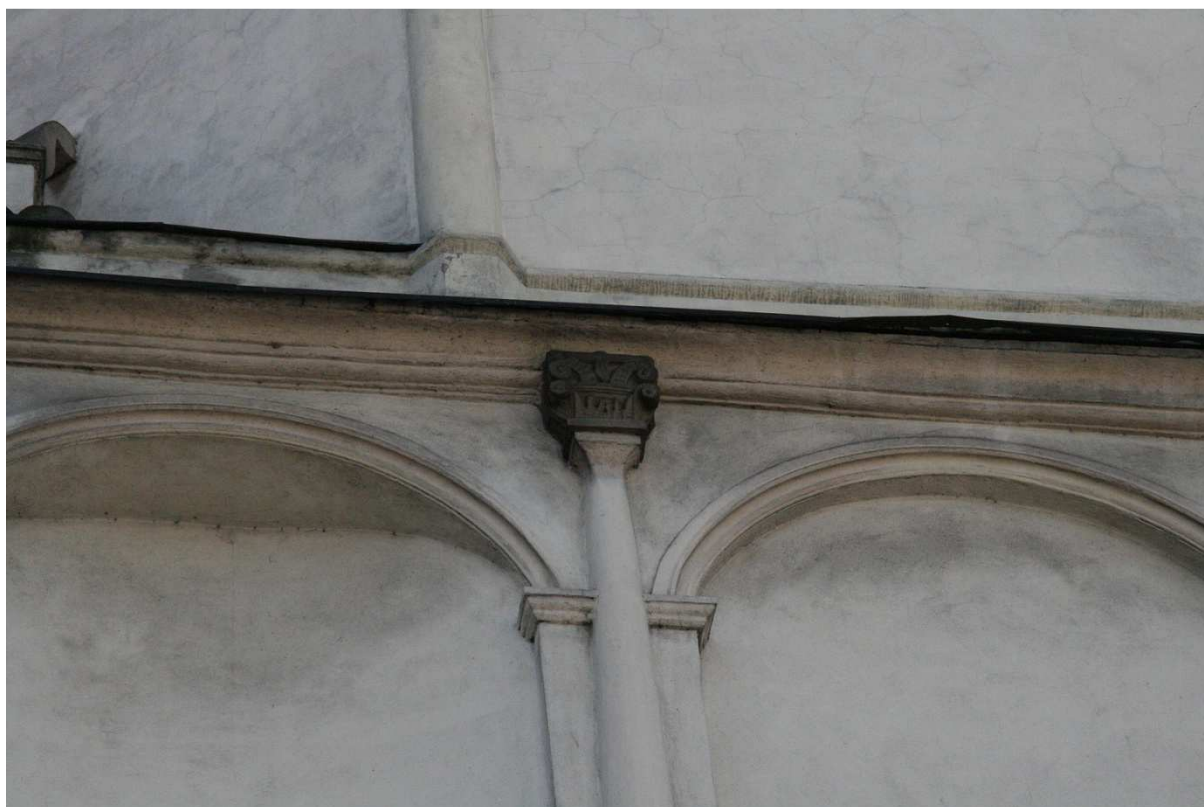
Fot. 2. Kamienny kapitel

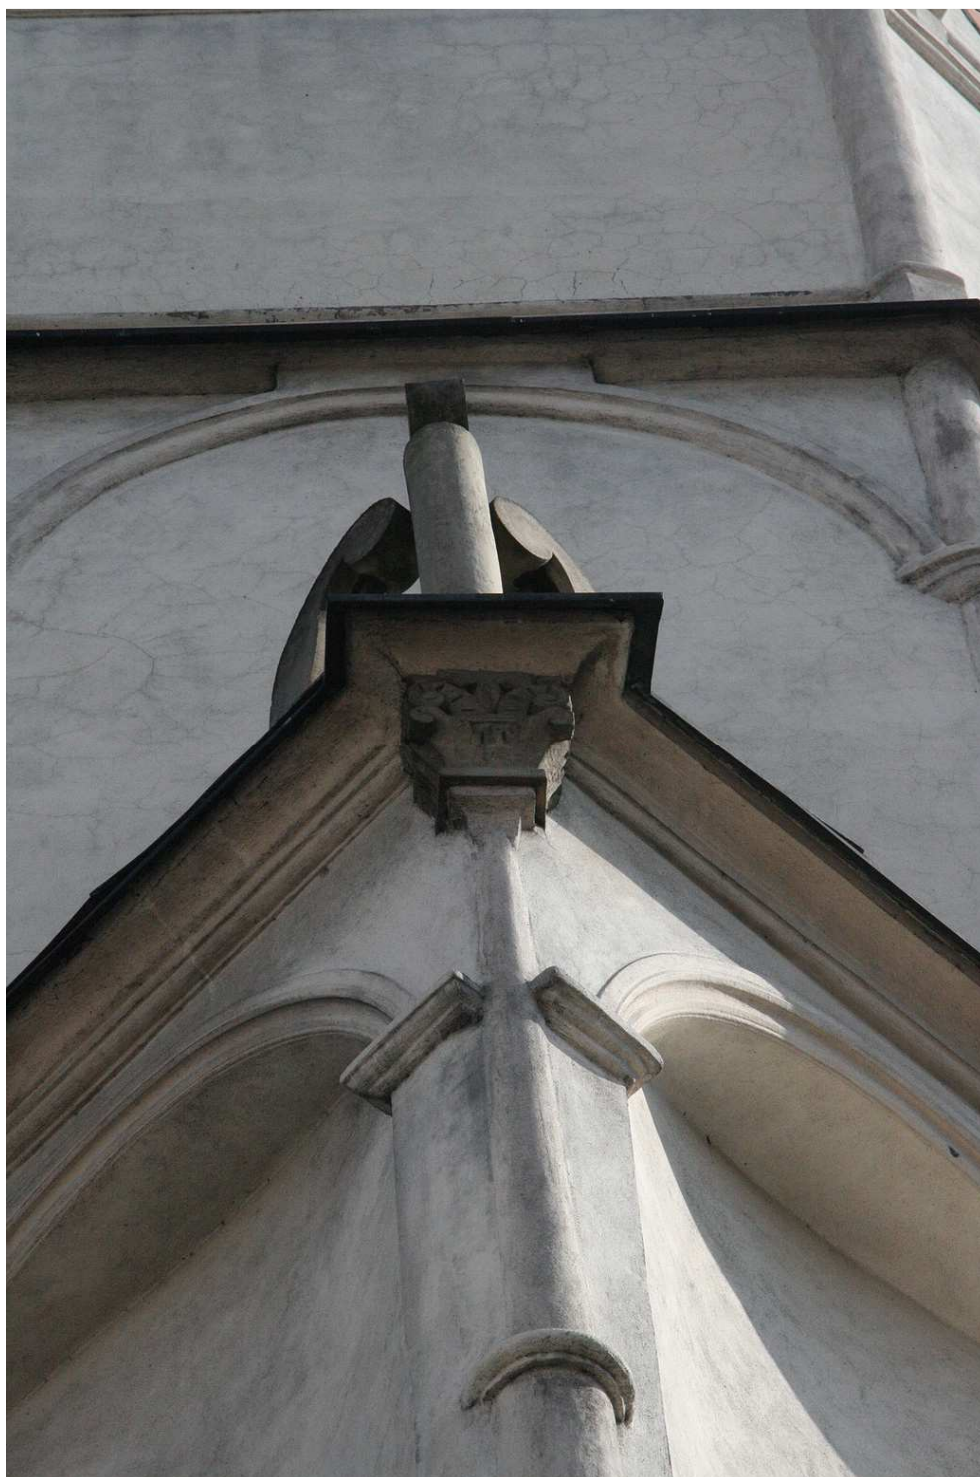
Fot. 3. Kamienny kapitel

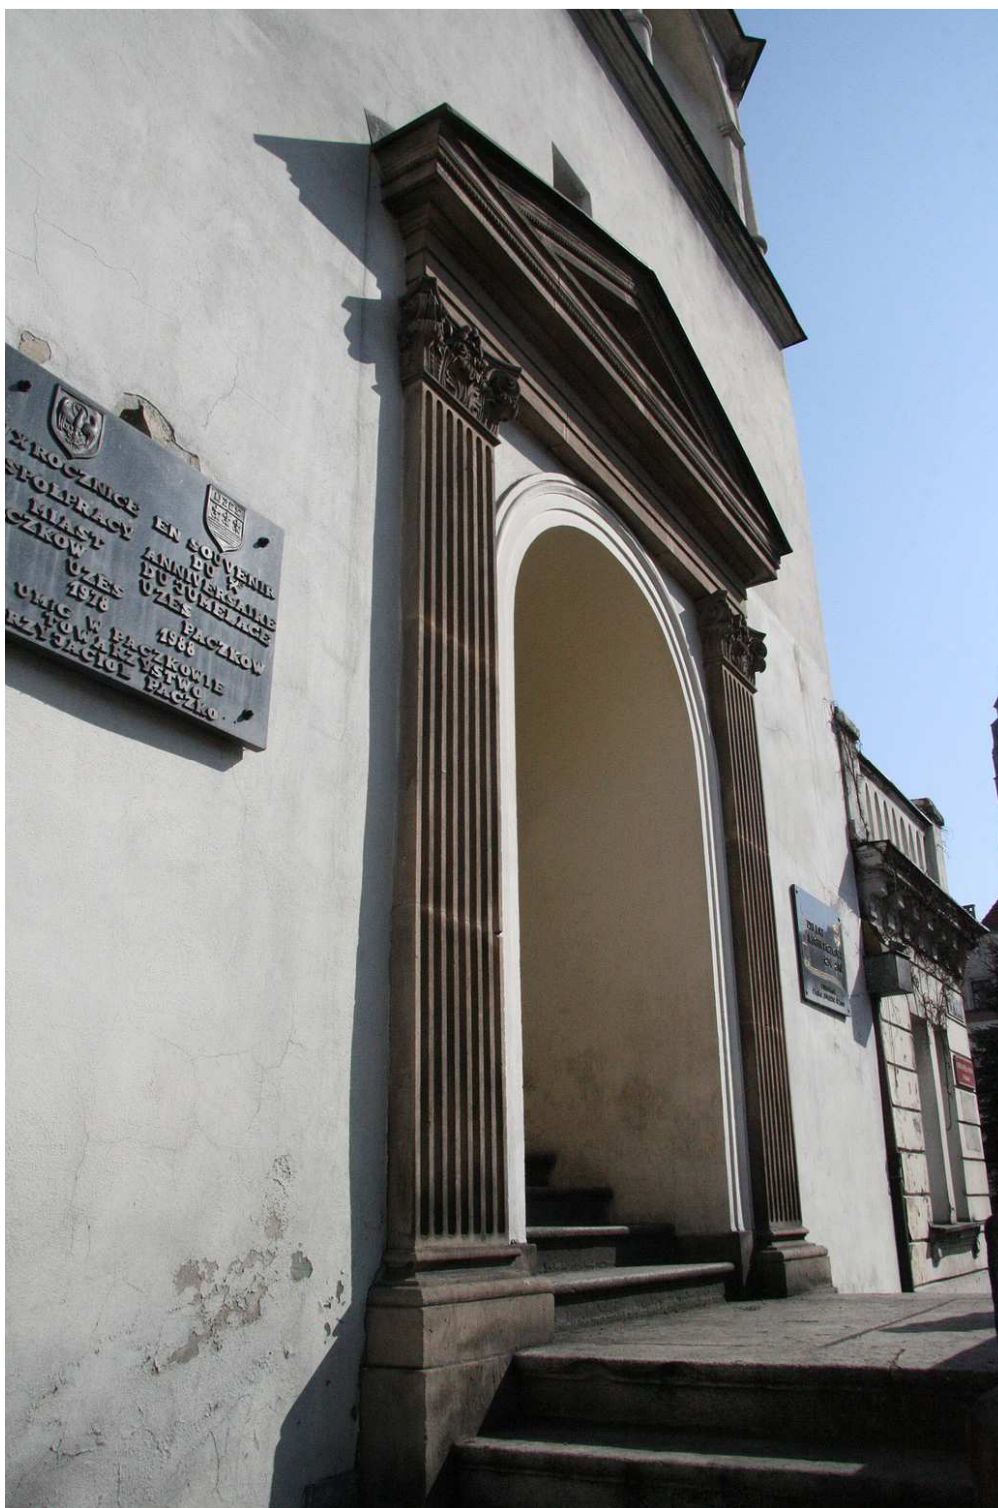
Fot. 4. Portal z piaskowca - widok ogólny

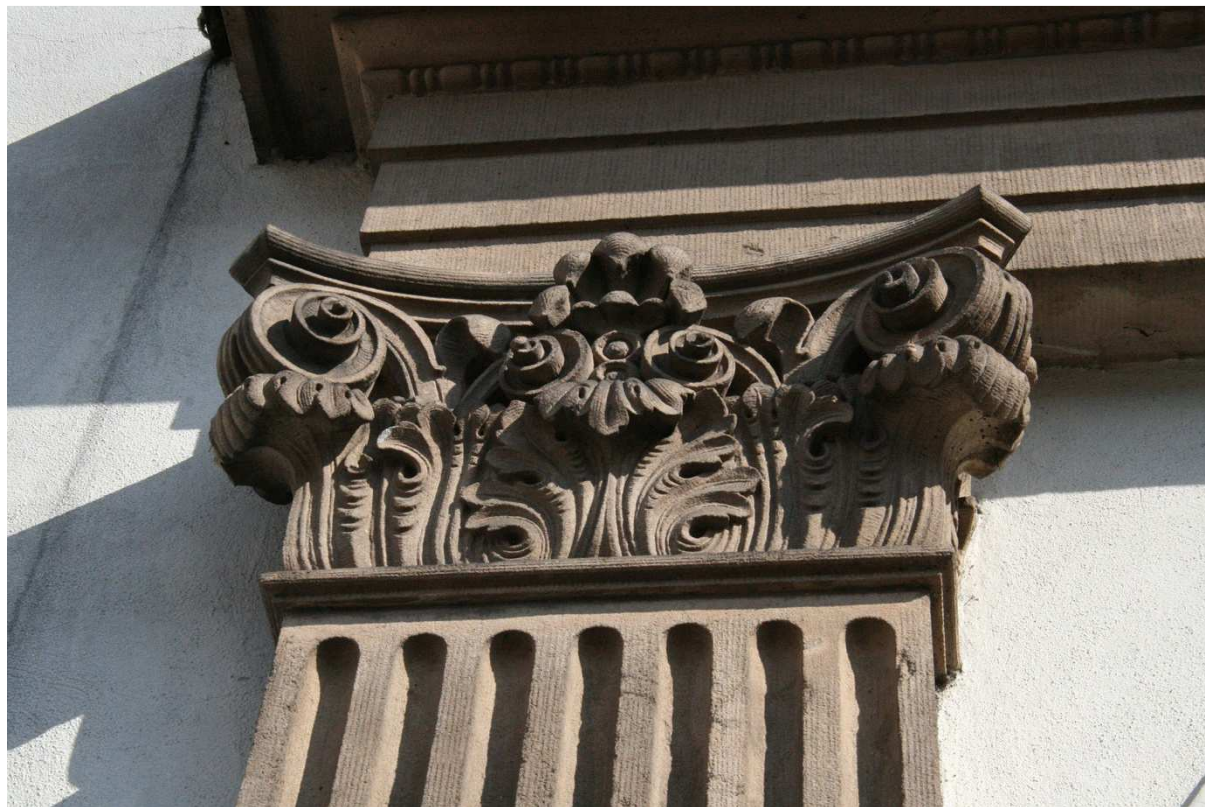
Fot. 5. Kapitel - element portalu

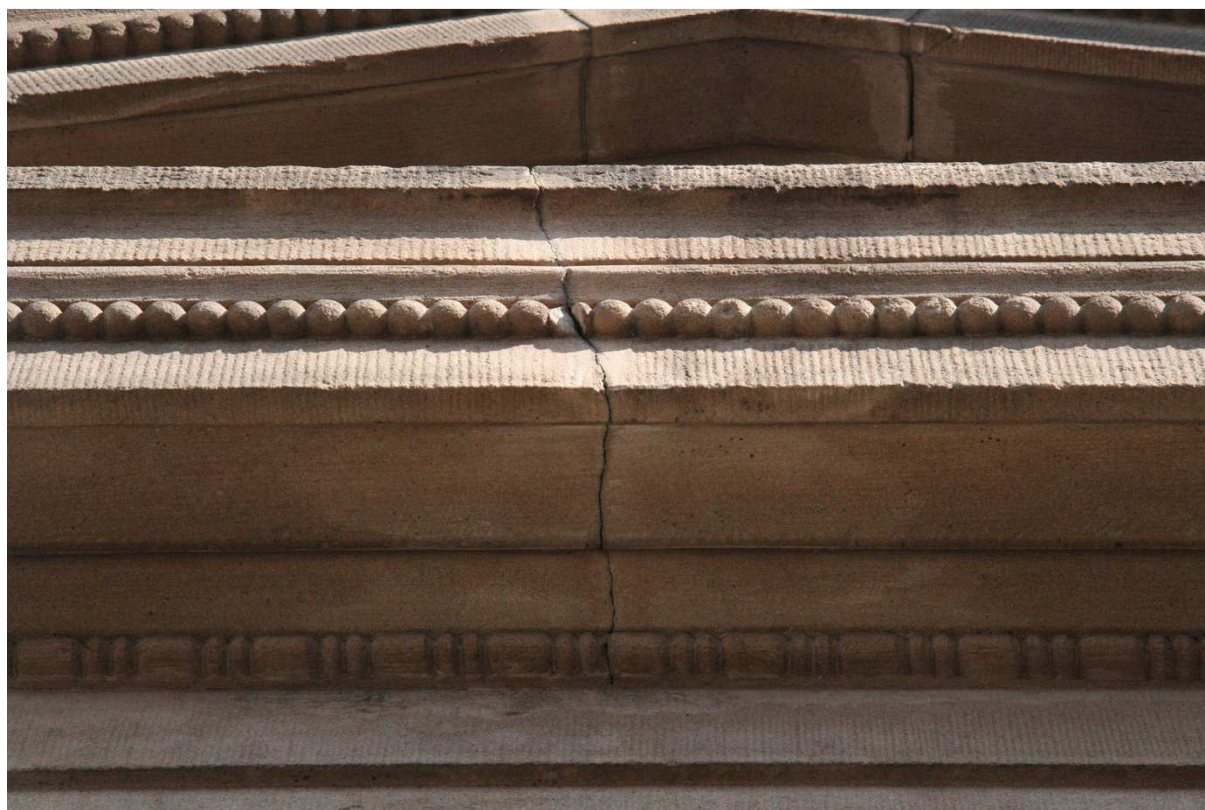
Fot. 6. Pęknięcie i ubytki - fragment portalu

7. W przypadku stwierdzenia osłabienia kamienia miejscowe wzmocnienie środkiem krzemooorganicznym Remmers Funcosil KSE 300.
8. Uzupełnianie ubytków piaskowca masami na bazie cementu białego 52,5 z kruszywem kwarcowym odpowiedniej granulacji i pigmentami suchymi z dodatkiem 3% dyspersji Primal AC33 jako wody zarobowej. Można wykorzystać też gotowe zaprawy przeznaczone do uzupełniania zabytkowych obiektów z piaskowca.
9. W przypadku obiektów złożonych z kilku elementów spoinowanie zaprawą z wapna trasowego.
10. Hydrofobizacja i wzmocnienie obiektu preparatem krzemooorganicznym Konsil Z.
11. Ewentualne patynowanie niektórych uzupełnień i nie dających się usunąć plam laserunkowymi farbami na bazie Primalu AC33, Funcosilu KSE 300 lub farbami *Lasur* firmy Remmers.

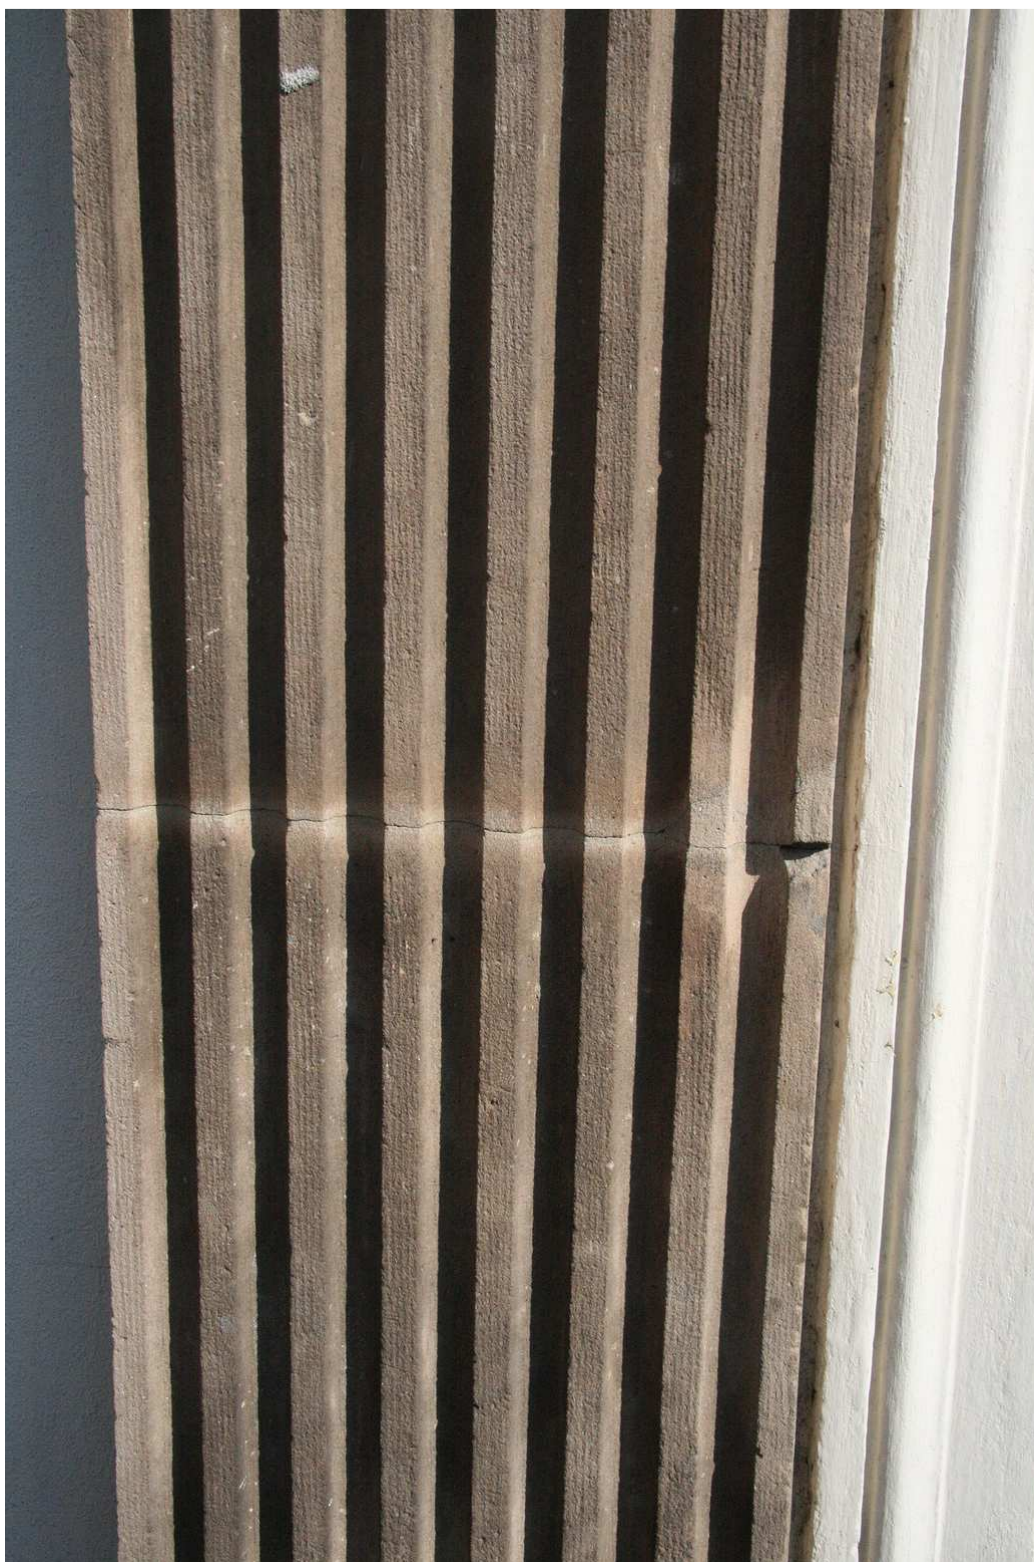
Fot. 7. Zniszczenia na elementach portalu

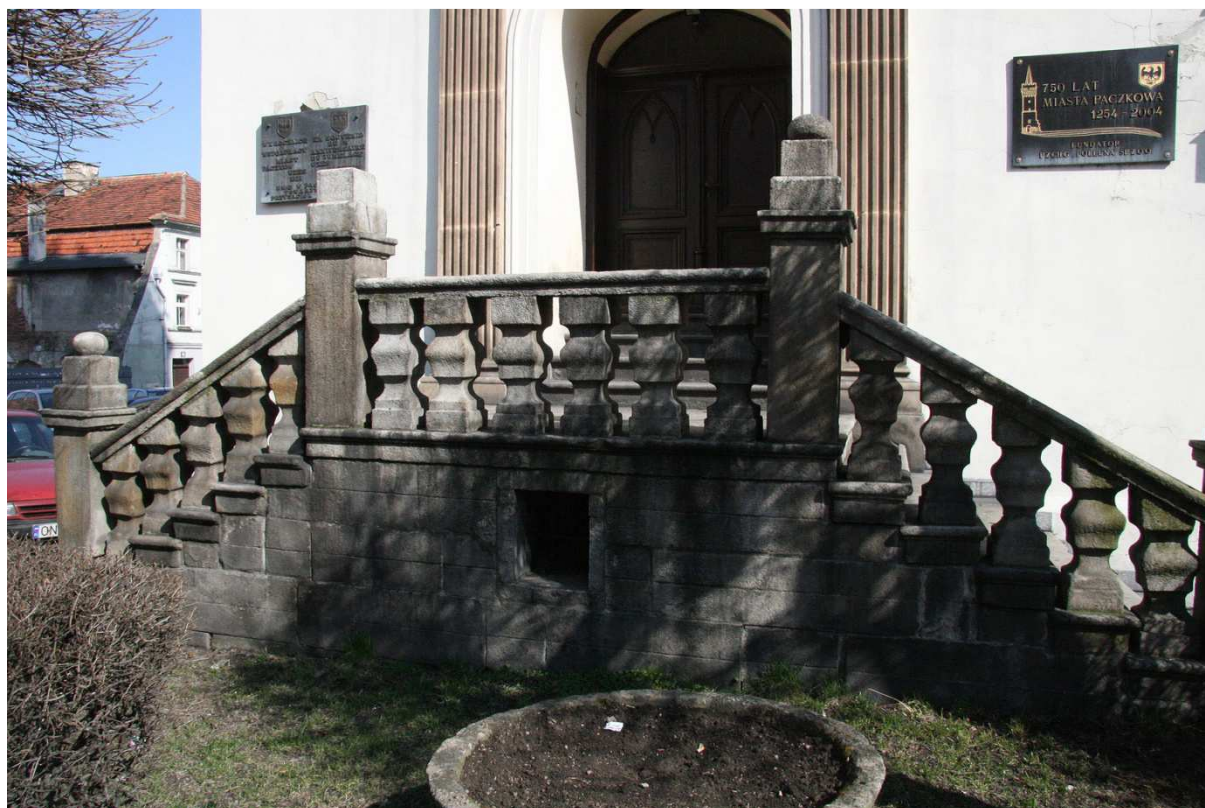
Fot. 8. Schody z granitu - widok ogólny

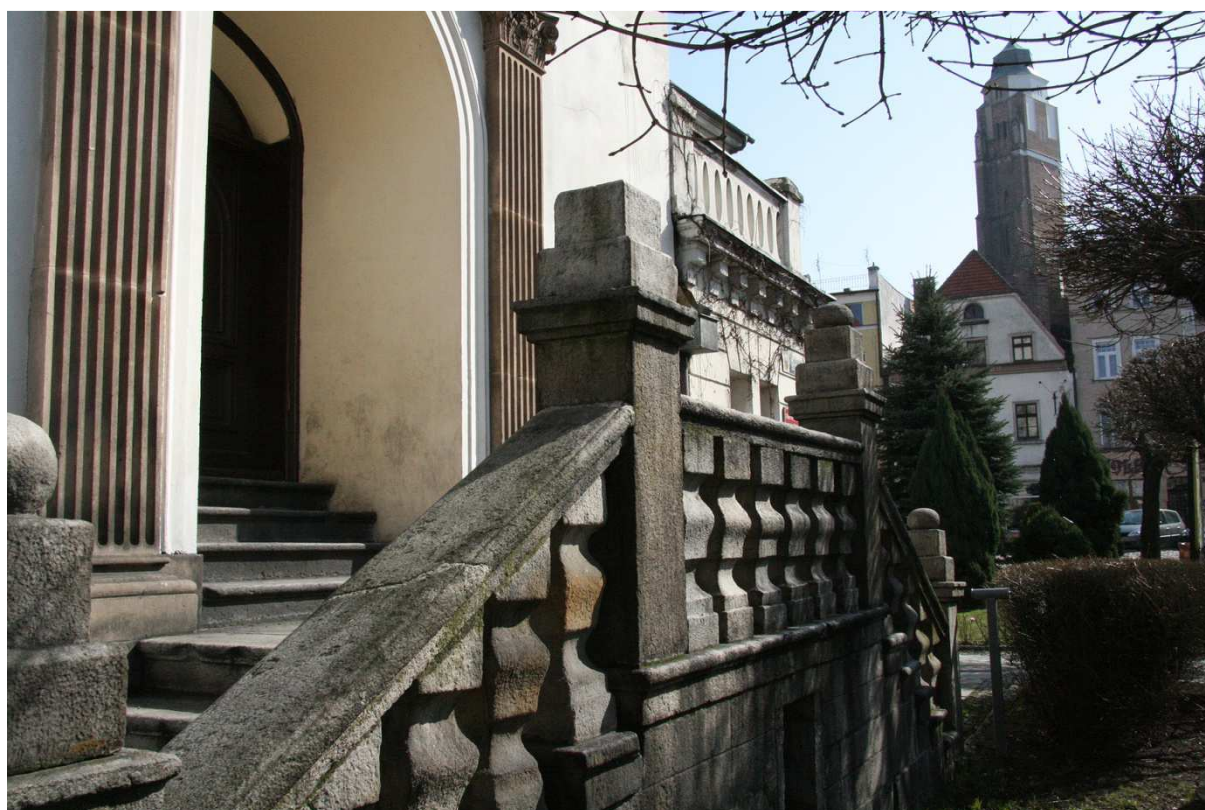
Fot. 9. Schody - widok na miejsce z brakującą kulą

9. Rekonstrukcja brakującej kuli z granitu identycznego z kamieniem oryginalnym. Powierzchnię zrekonstruowanej kuli należy spiaskować i spatynować w celu ujednolicenia z pozostałymi elementami obiektu.
10. Spoinowanie zaprawą wapienno-trasową.
11. Ewentualne patynowanie niektórych uzupełnień i nie dających się usunąć plam laserunkowymi farbami na bazie Primalu AC33, Funcosilu KSE 300 lub farbami *Lasur* firmy Remmers.

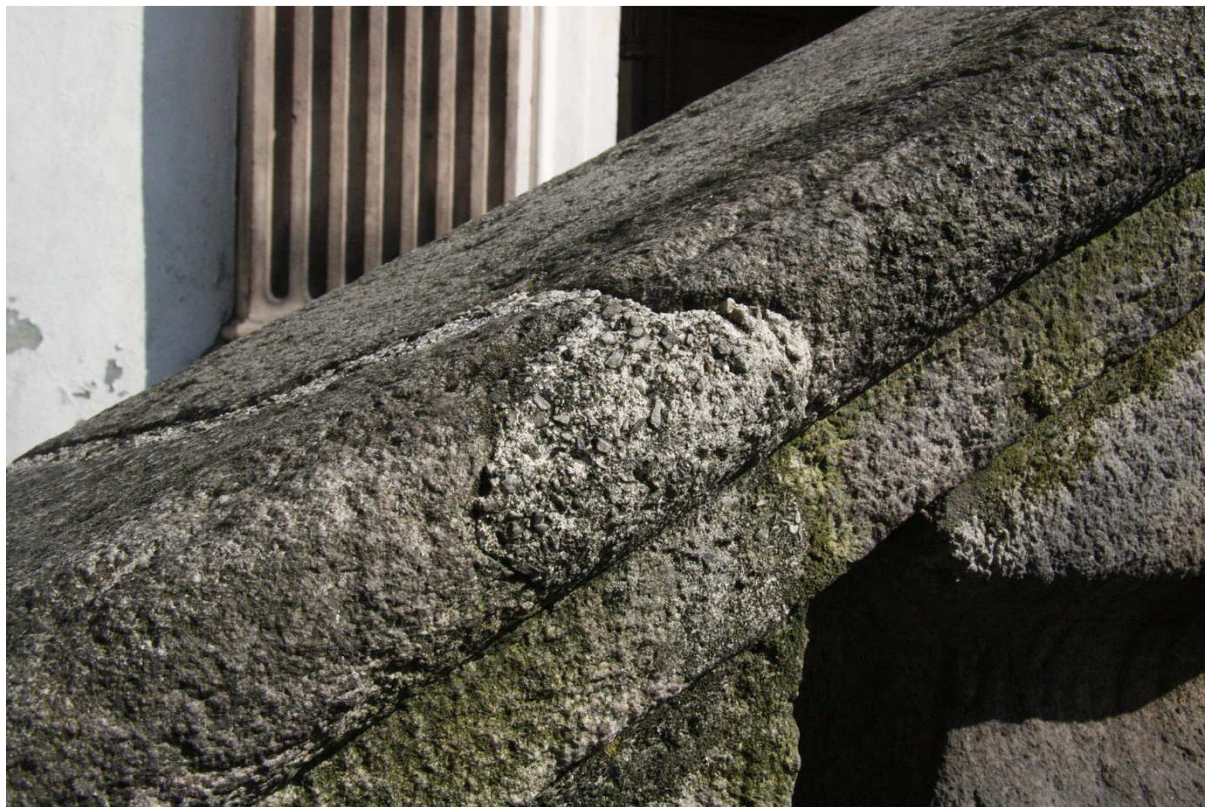
Fot. 10. Glony i wtórne uzupełnienie - fragment granitowych schodów

Czynniki dodatkowe wynikające z obecności wody - glony i mchy, które działają niszcząco przez uszczelnienie powierzchni, działanie mechaniczne, produkty przemiany materii, zwiększanie zawilgocenia.

4. Dezynfekcja obiektu alkoholowym roztworem Lichenicydy.
5. Usuwanie zaplamień po szkodliwym działaniu mikroorganizmów poprzez wybielające okłady z podchlorynu wapnia bądź mieszaniny perhydrolu i etanolu (wybór metody po przeprowadzeniu prób).

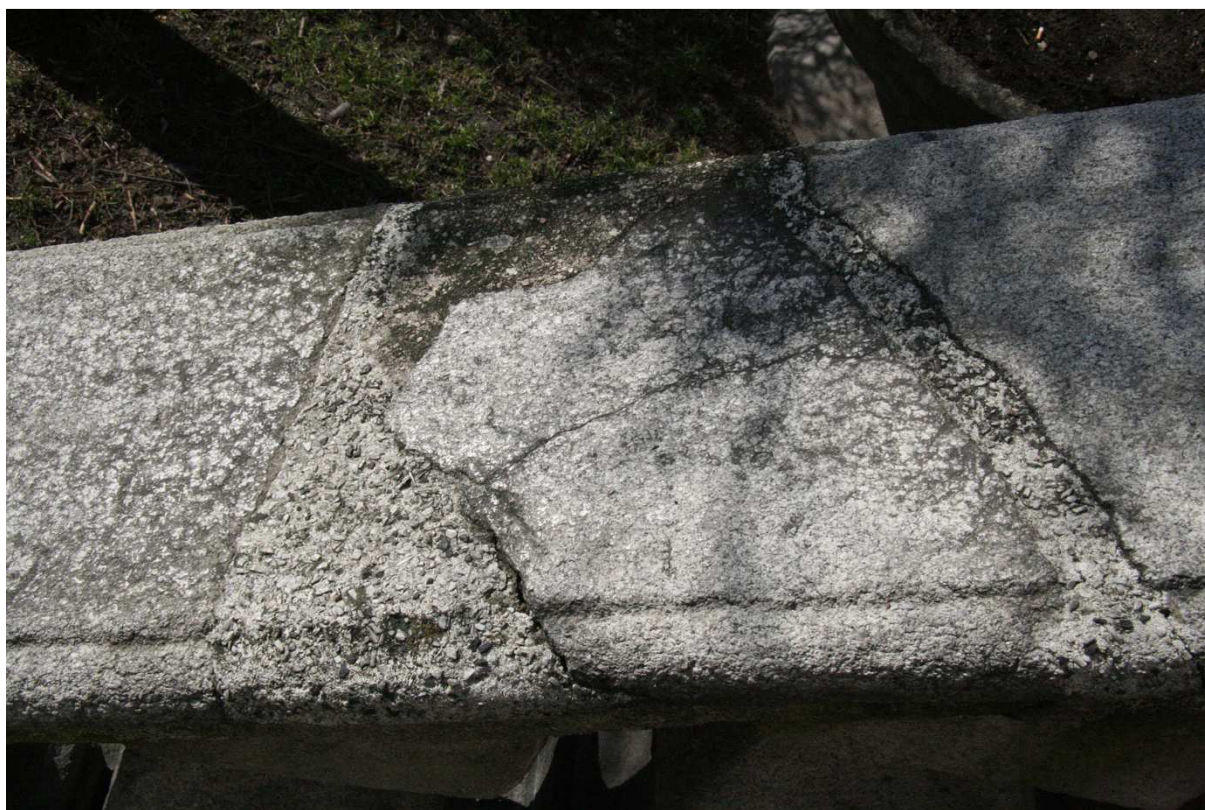
Fot. 11. Cementowe uzupełnienia granitu

Część zniszczeń powstała w wyniku działania czynników mechanicznych oraz jako efekt nieprawidłowo prowadzonych remontów (np. cementowe uzupełnienia granitu wykonane ze złej jakości spoiwa)

1. Oczyszczanie powierzchni obiektu z luźnych nawarstwień.
2. Mechaniczne usunięcie wtórnych fragmentów cementowych spoin oraz wtórnych uzupełnień kamienia.

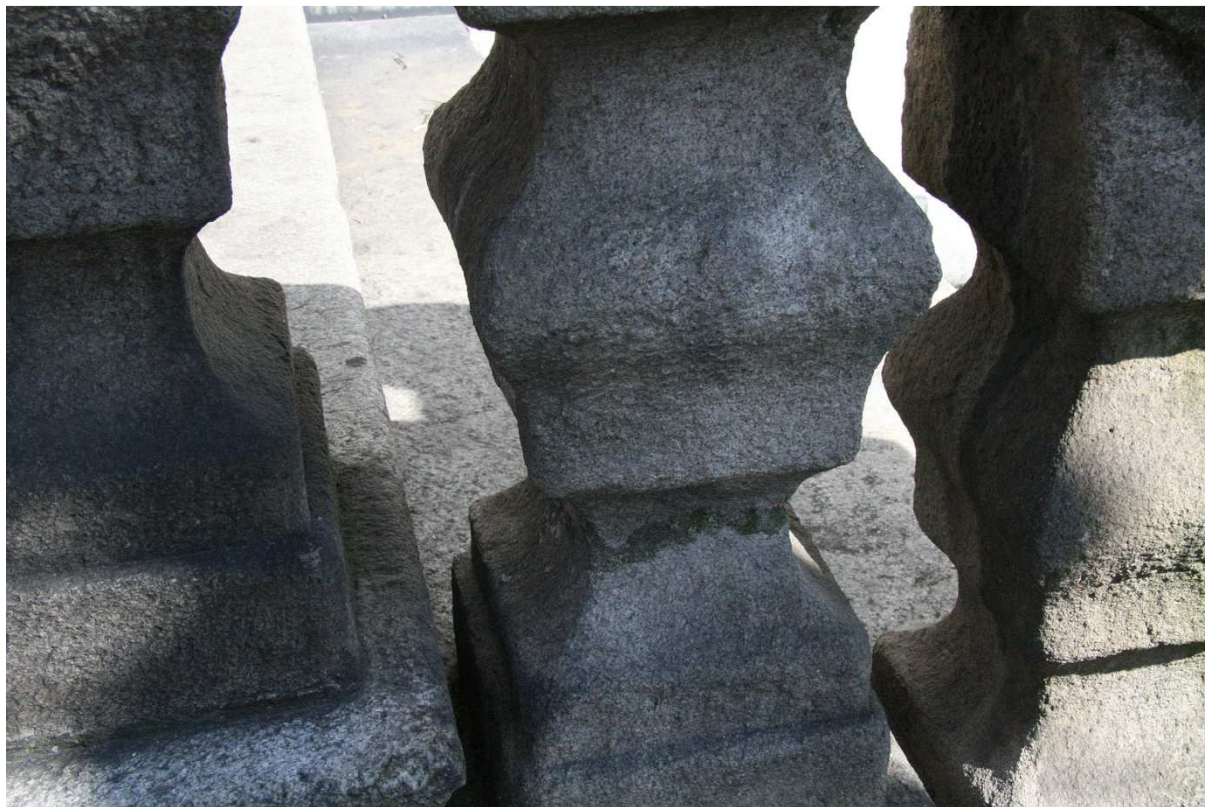
Fot. 12. Pęknięty i wtórnie skleiony element z granitu

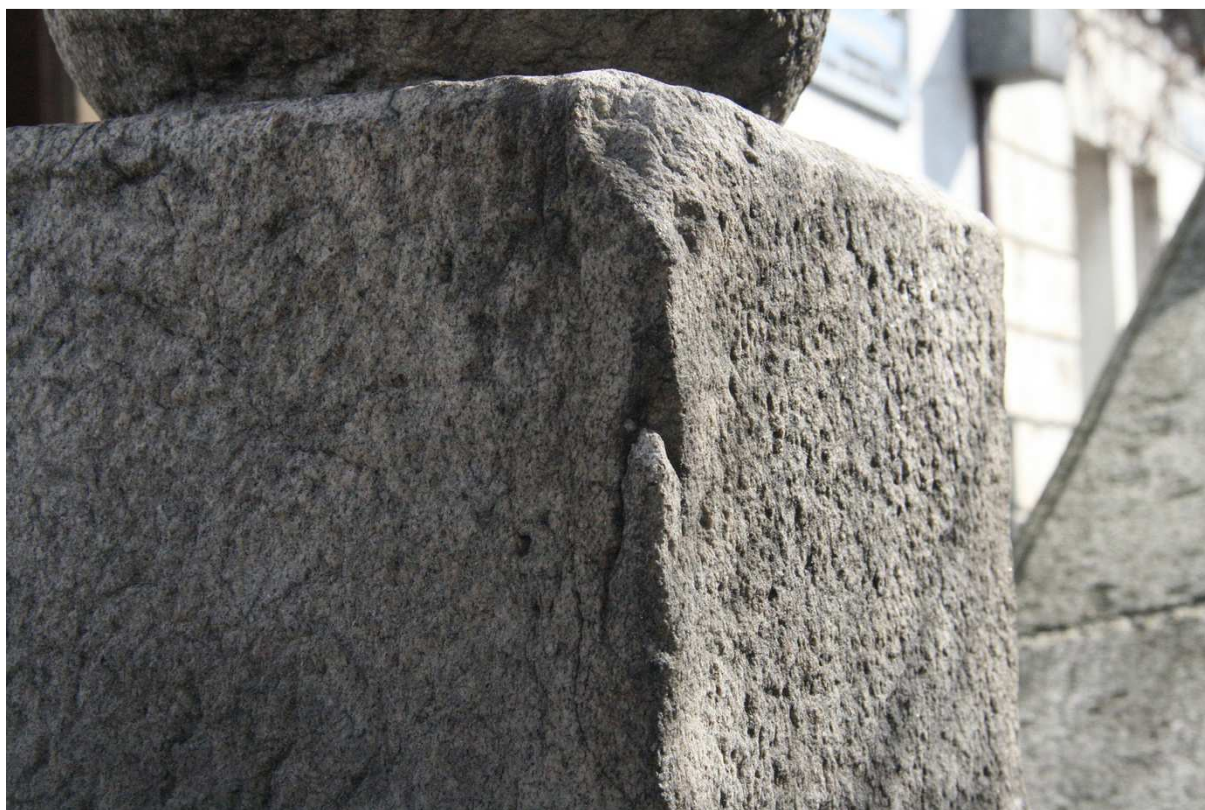
Fot. 13. Pęknięcia i odspojenie granitu

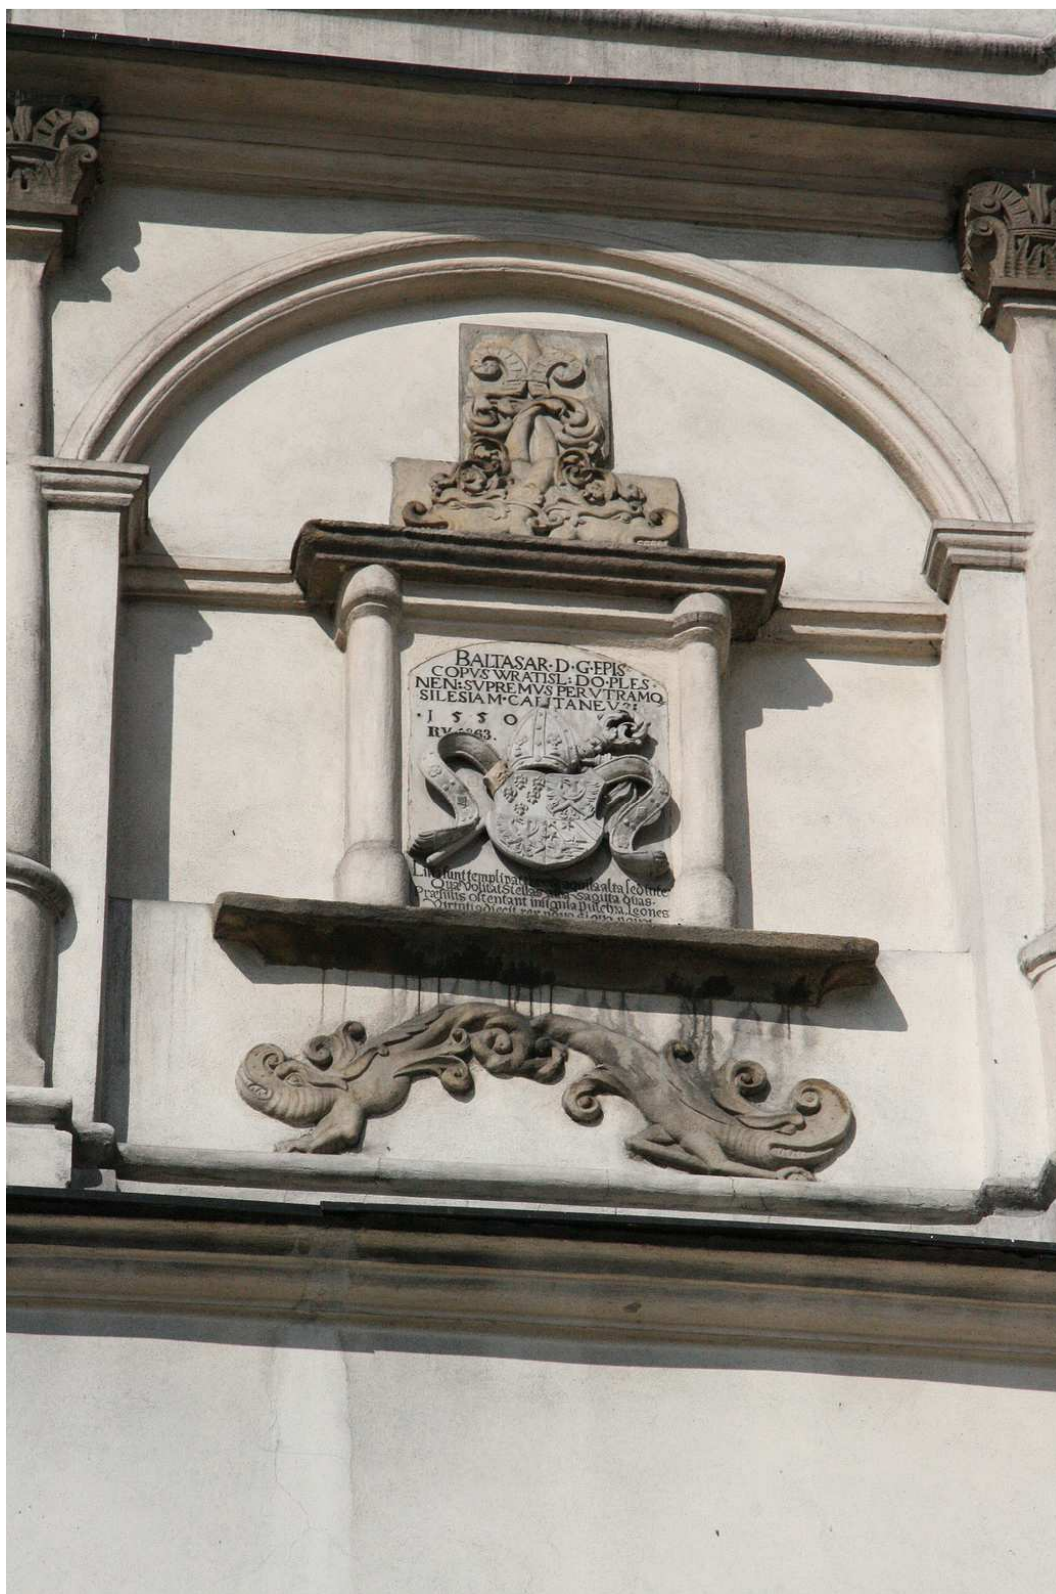
Fot. 14. Kartusz herbowy
