PROGRAM PRAC KONSERWATORSKICH

POMNIK ŚW. JANA NEPOMUCENA

PACZKÓW, ULICA SIENKIEWICZA 6b

CZĘŚĆ II. DOKUMENTACJA FOTOGRAFICZNA

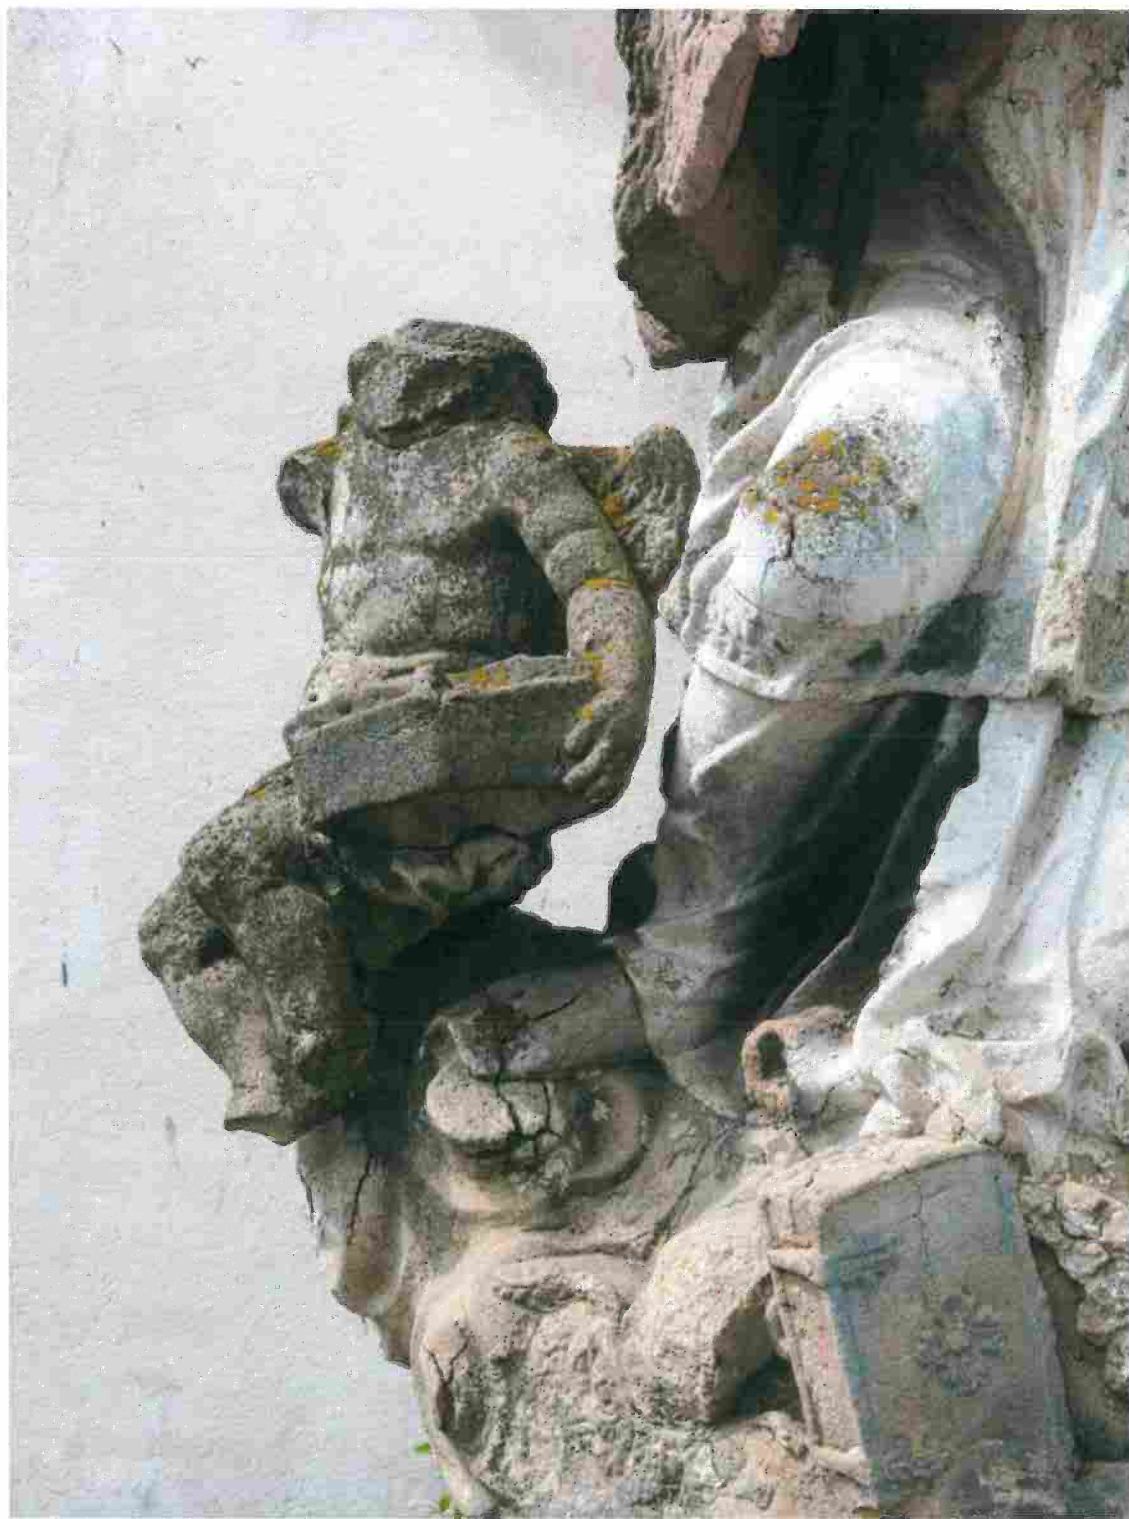
Fot. 5. Uszkodzone putto

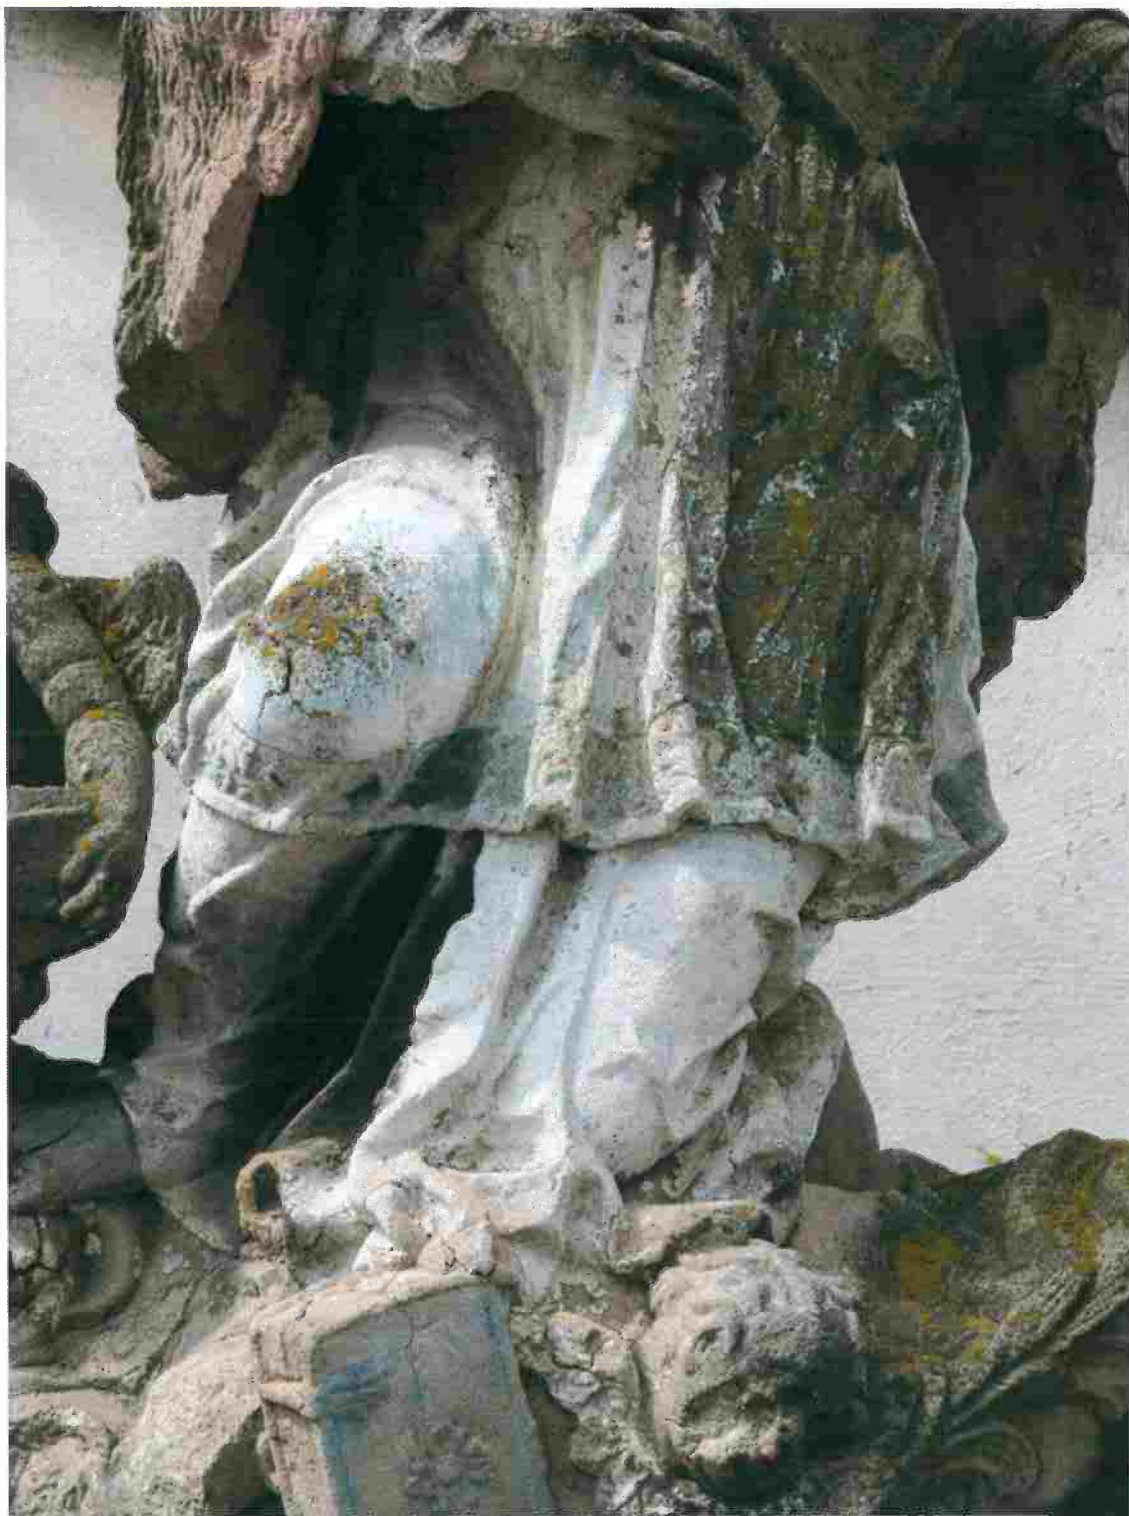
Fot. 7. Przemalowania dolnej części szaty

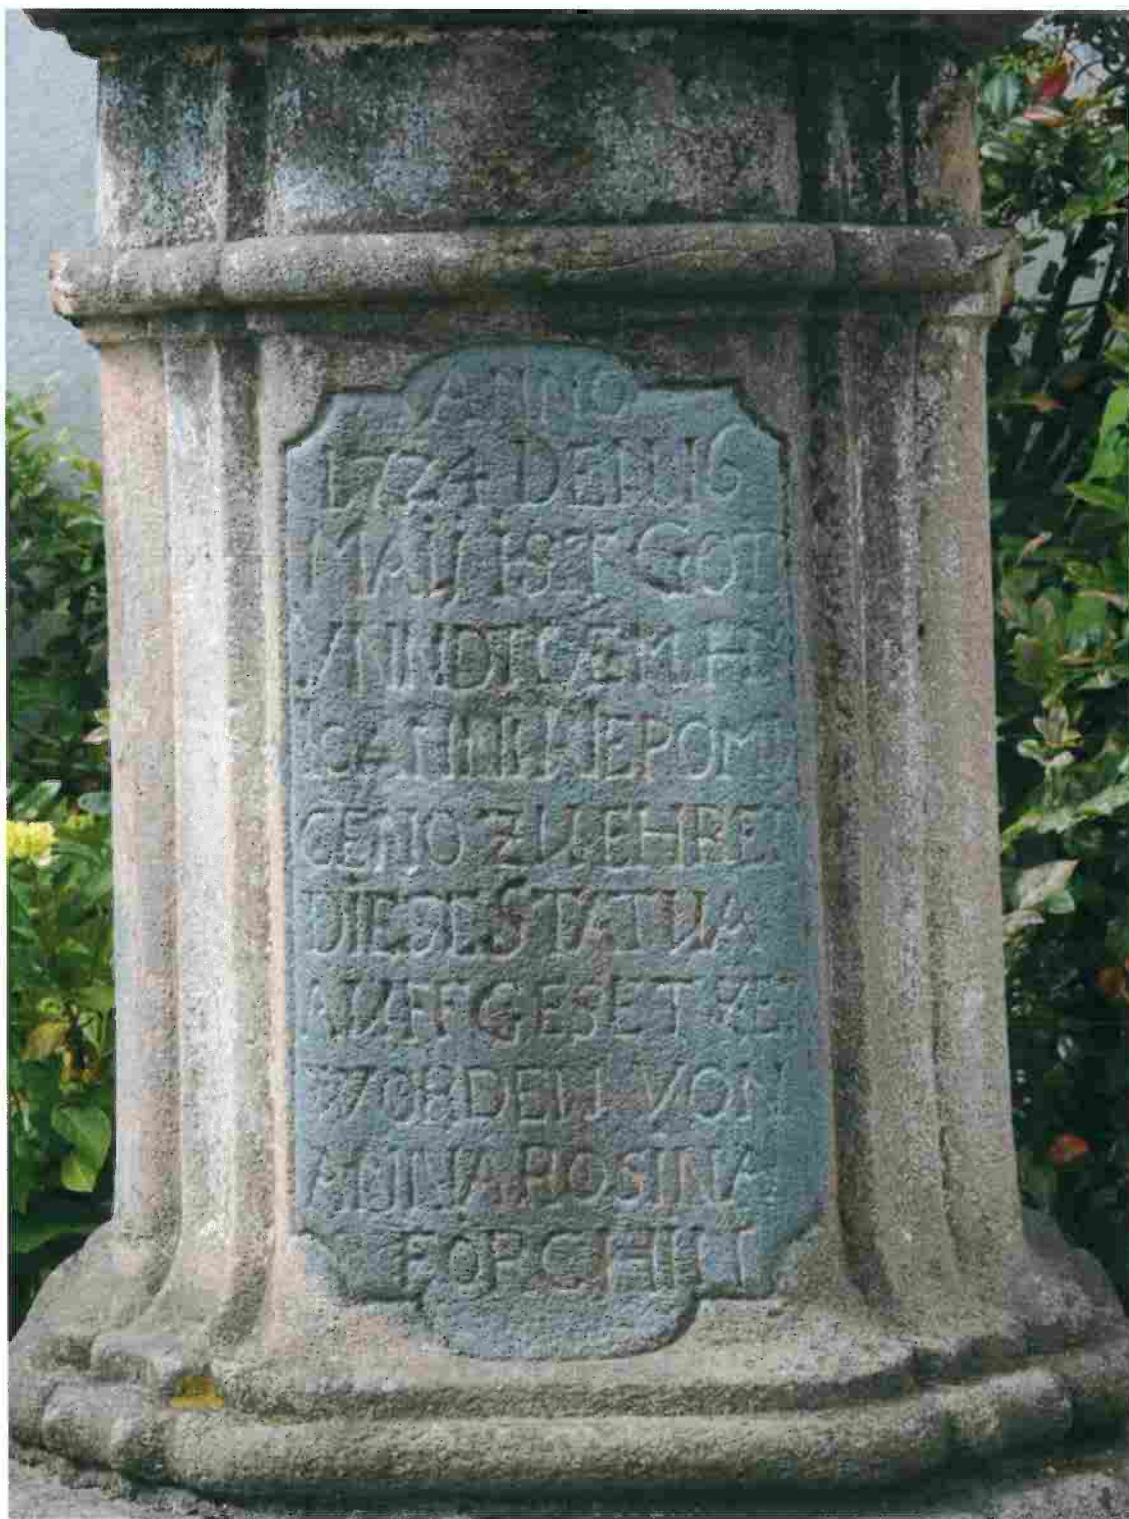
Fot. 10. Tablica inskrypcyjna pokryta wtórną farbą

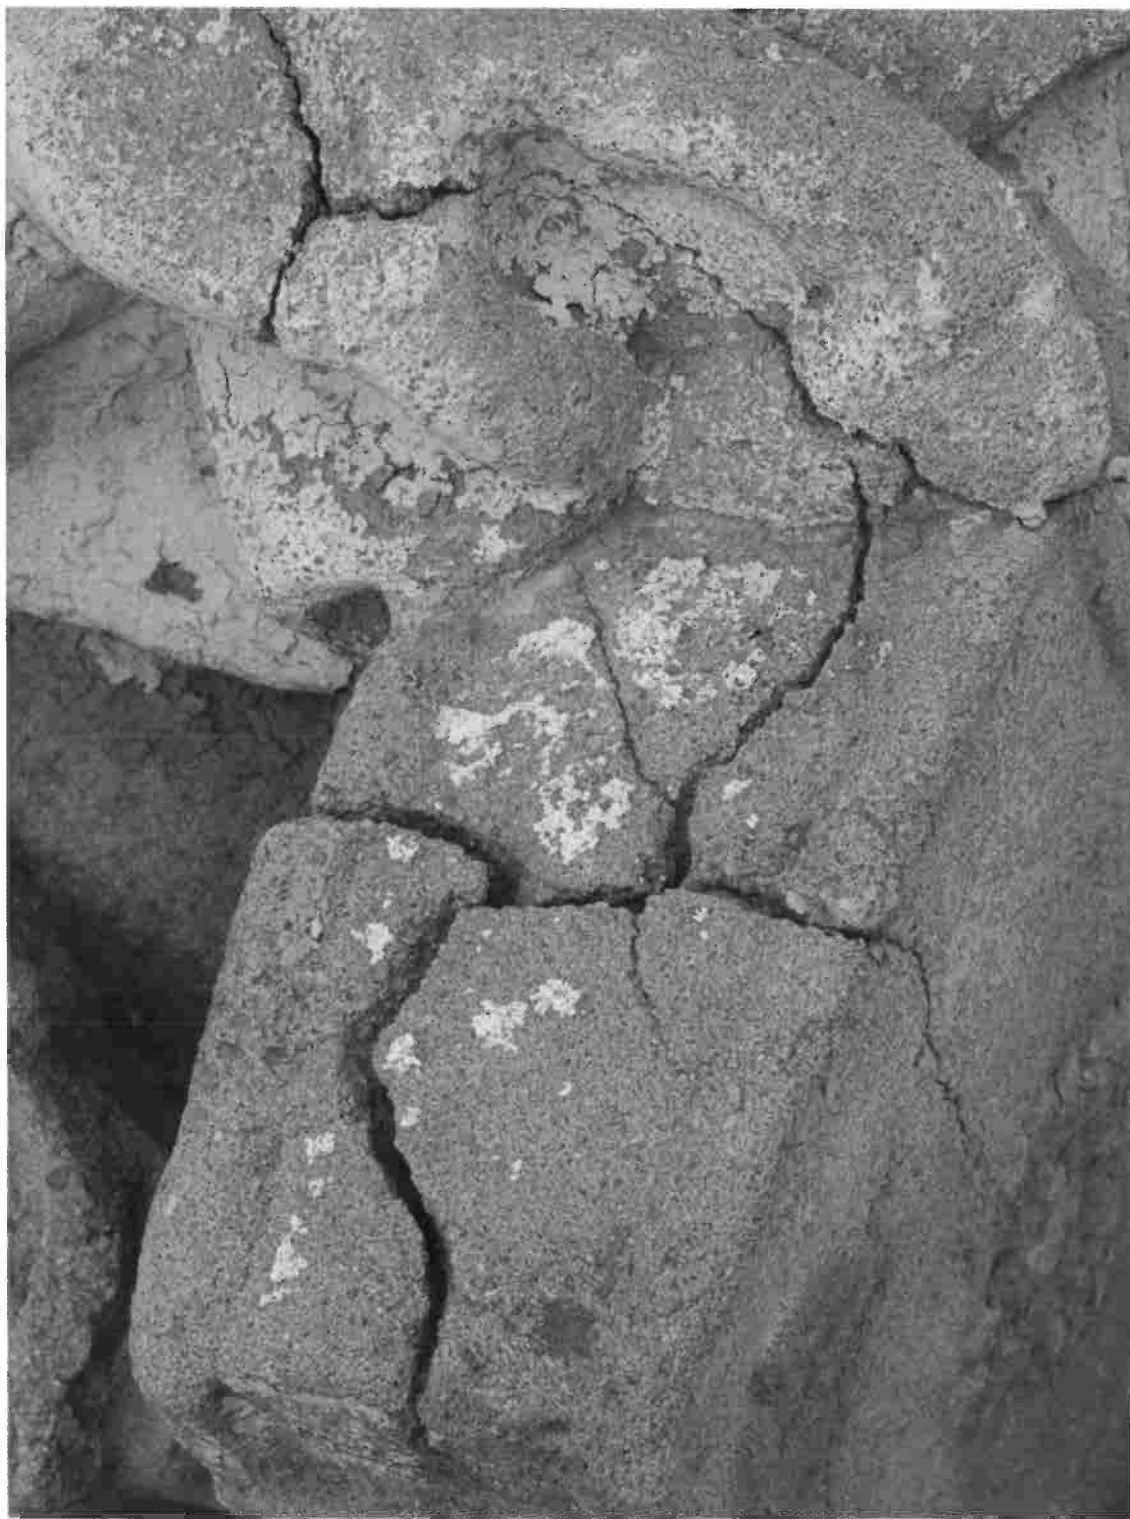
Fot. 15. Siatka spękań na piaskowcu - zbliżenie

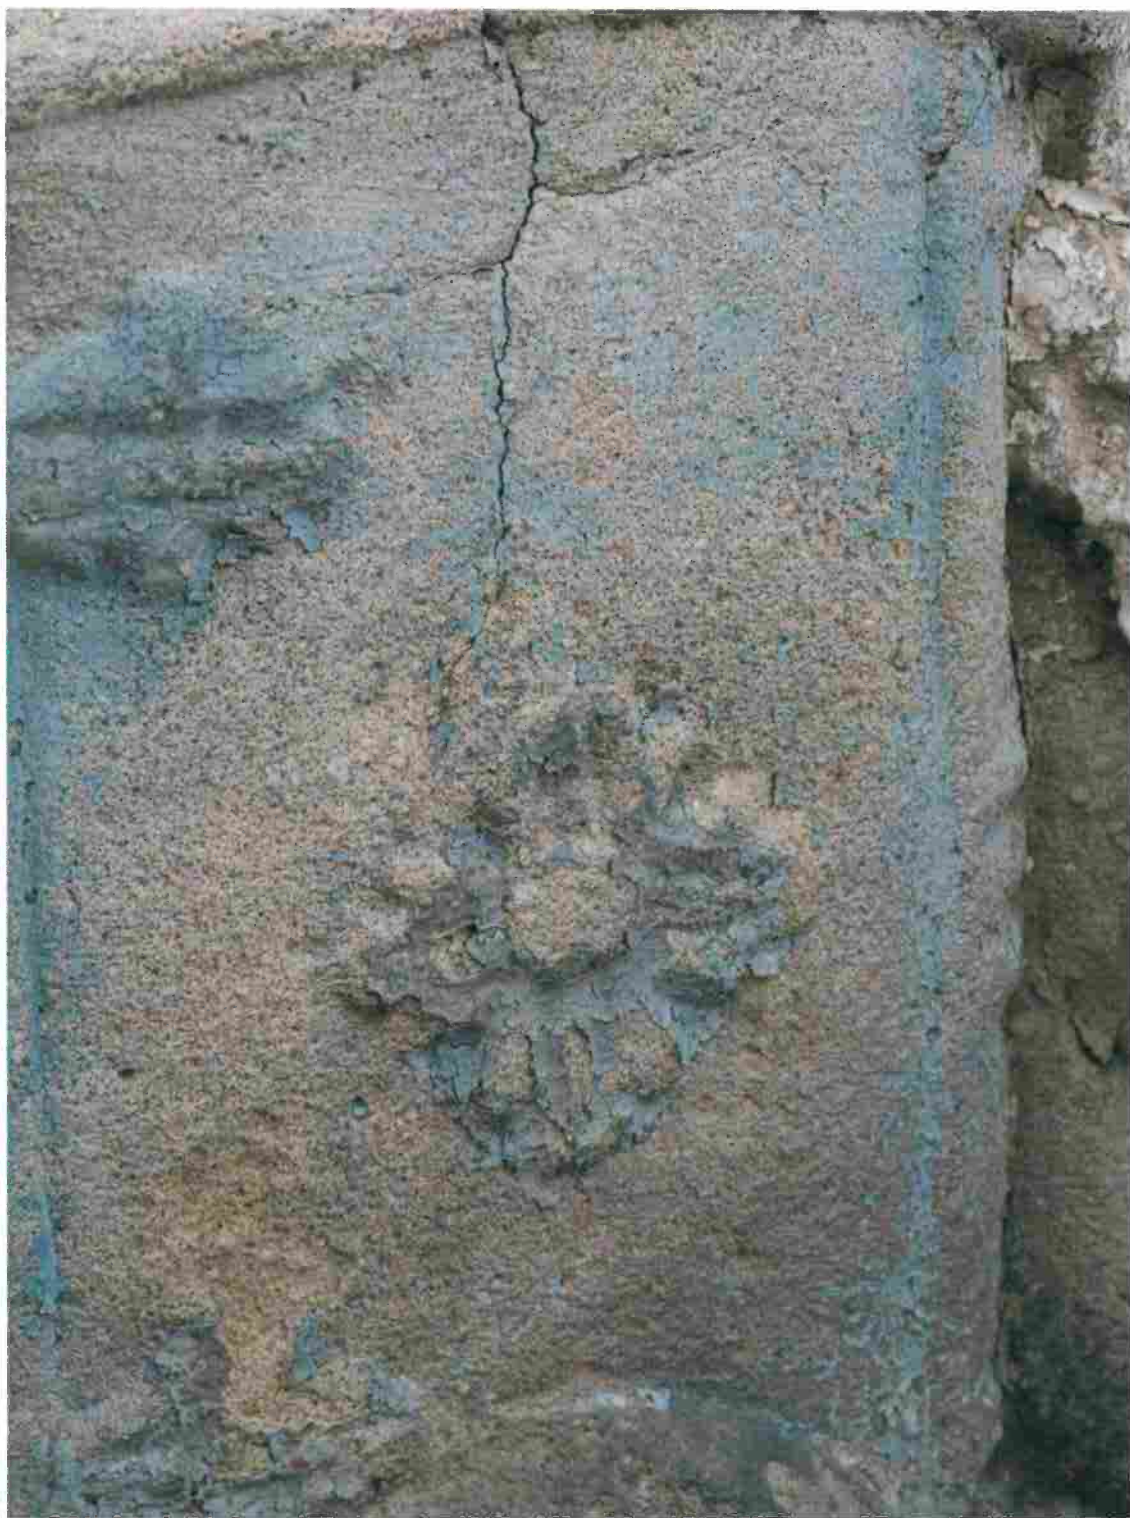
Fot. 16. Pęknięcie i wtórne farby na księdze

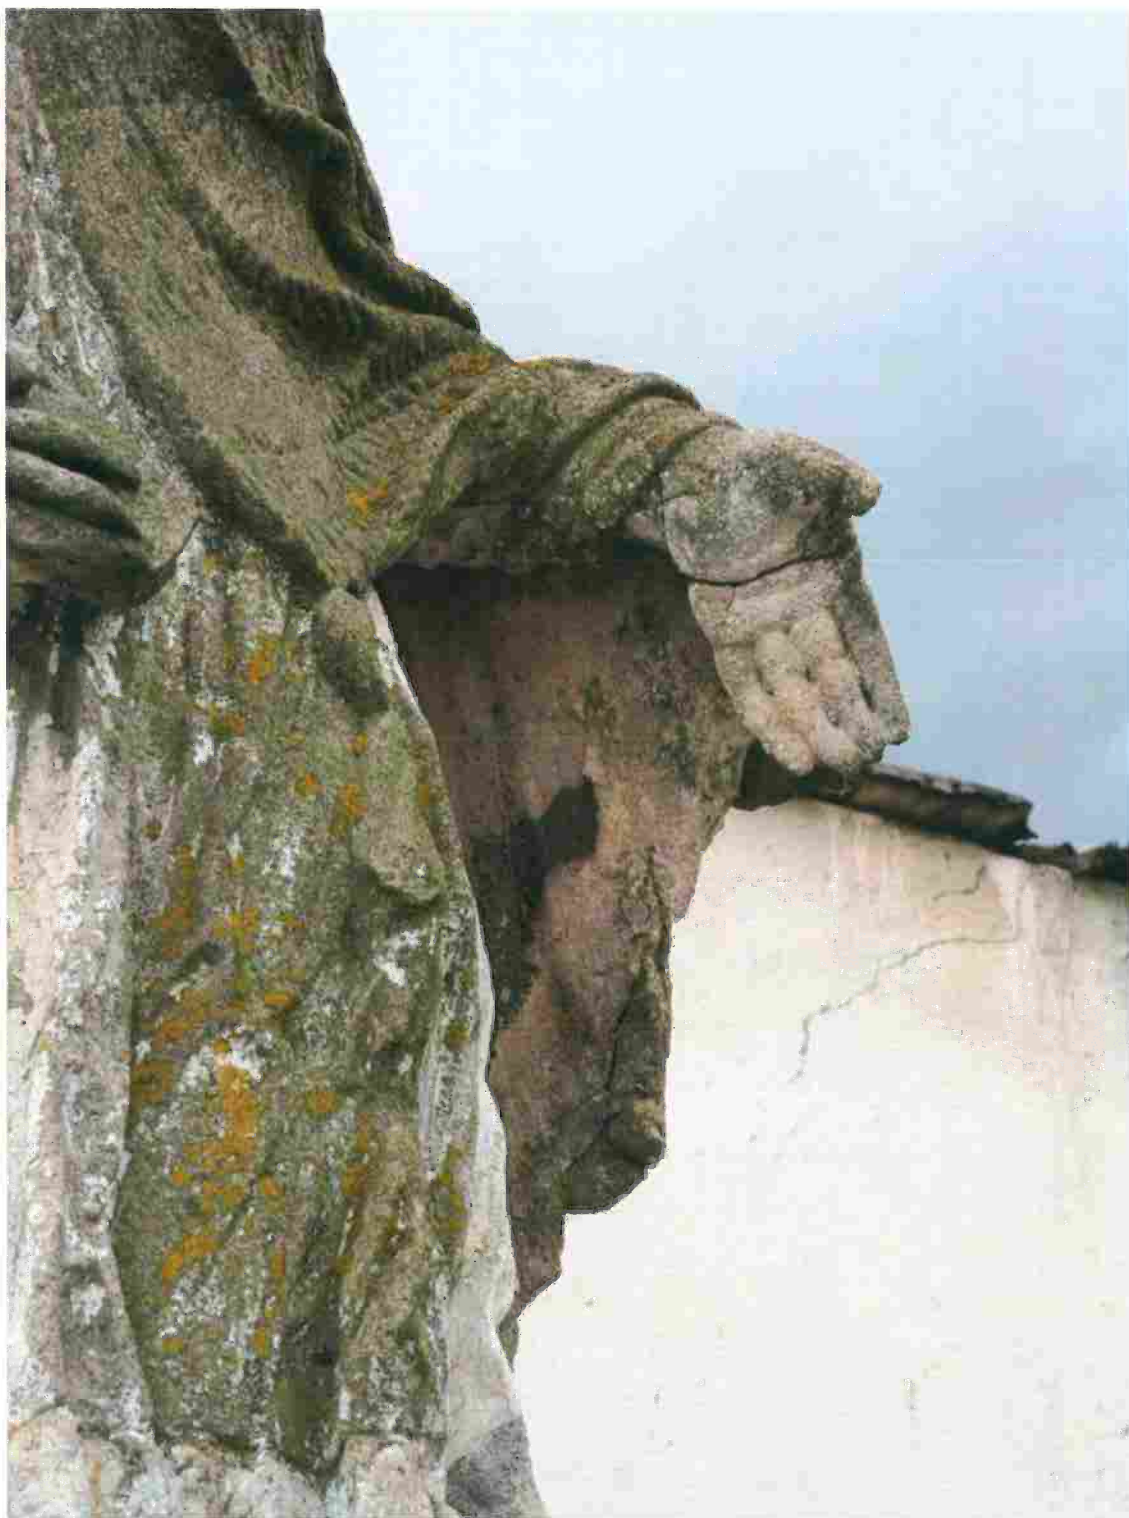
Fot. 17. Pęknięta dłoń św. Jana

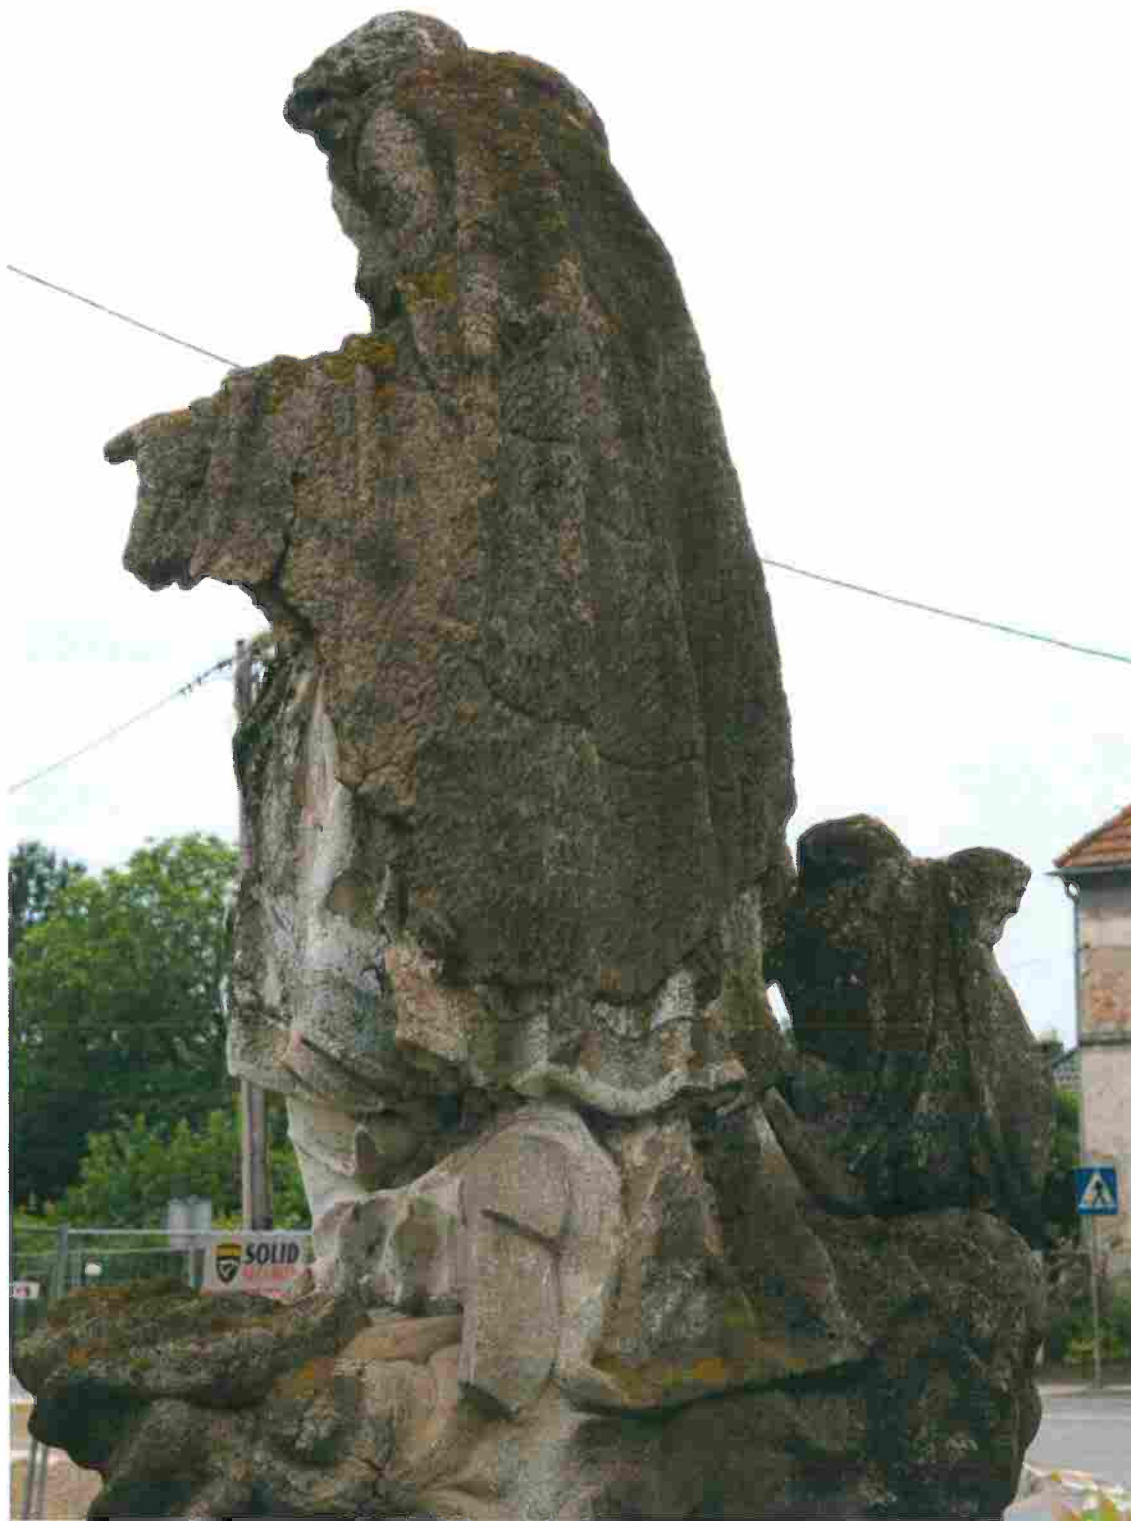
Fot. 18. Pokryty nawarstwieniami tył pomnika

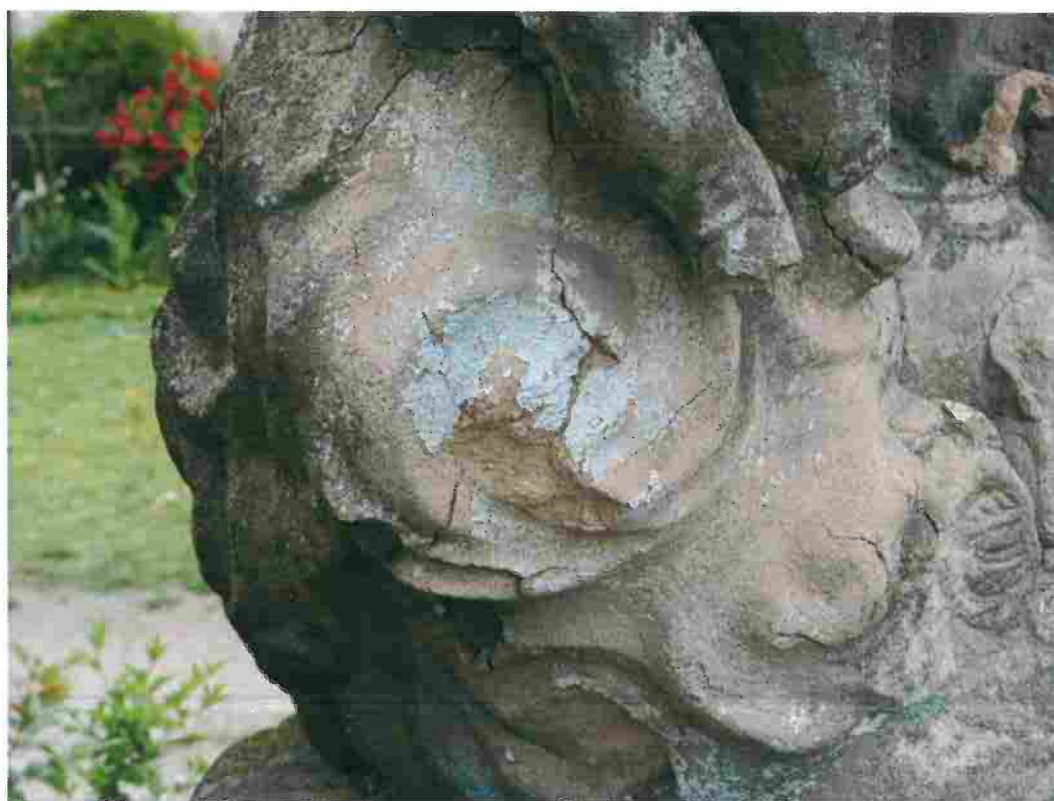
Fot. 20. Pęknięcia i wtórne przemalowania na piaskowcu

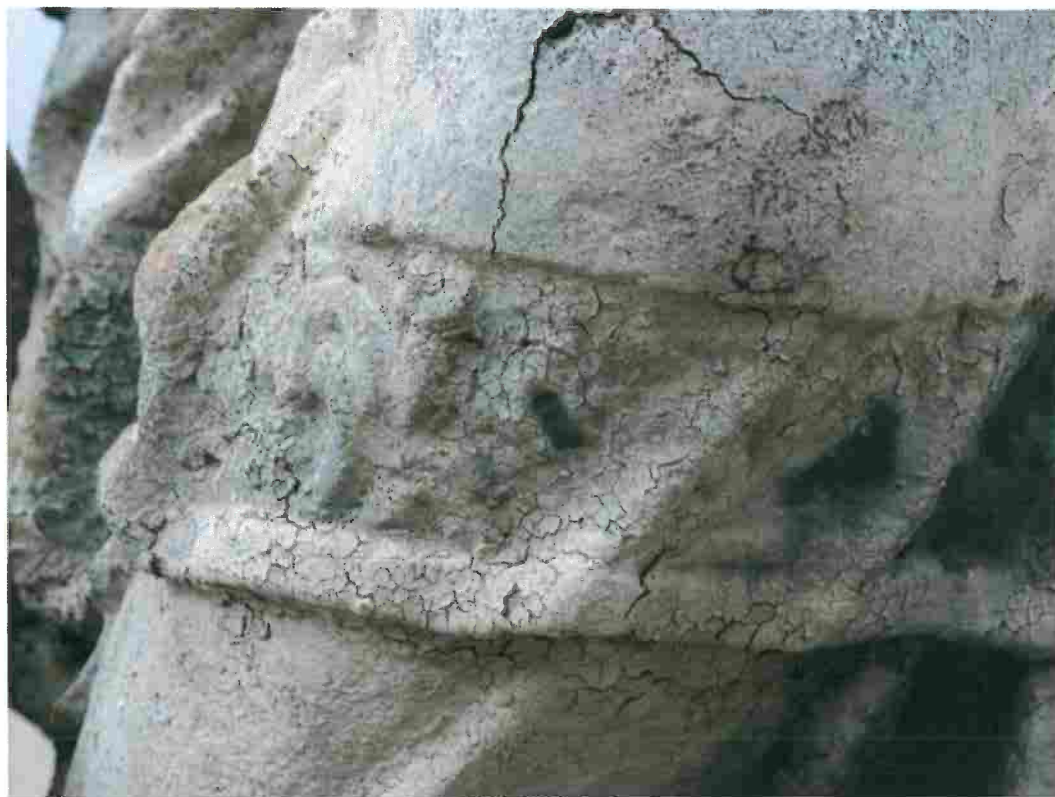
Fot. 21. Wtórne przemalowania i zielone przebarwienia na koronce

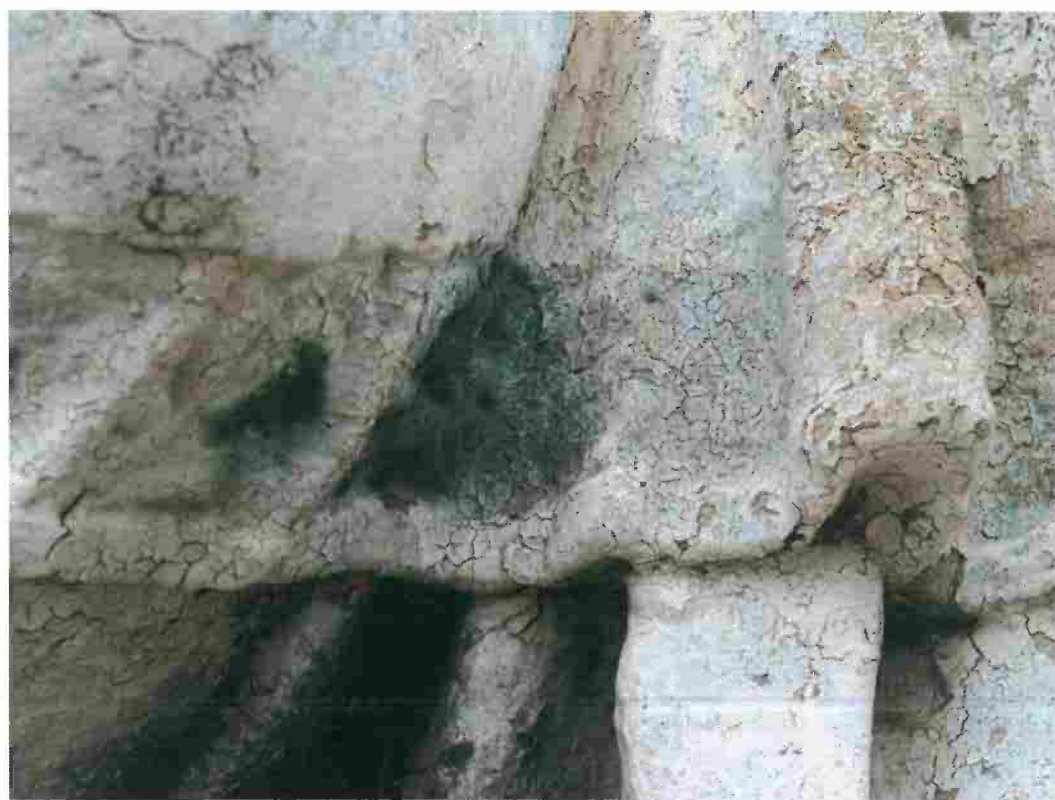
Fot. 22. Wtórne przemalowania i zielone przebarwienia na koronce

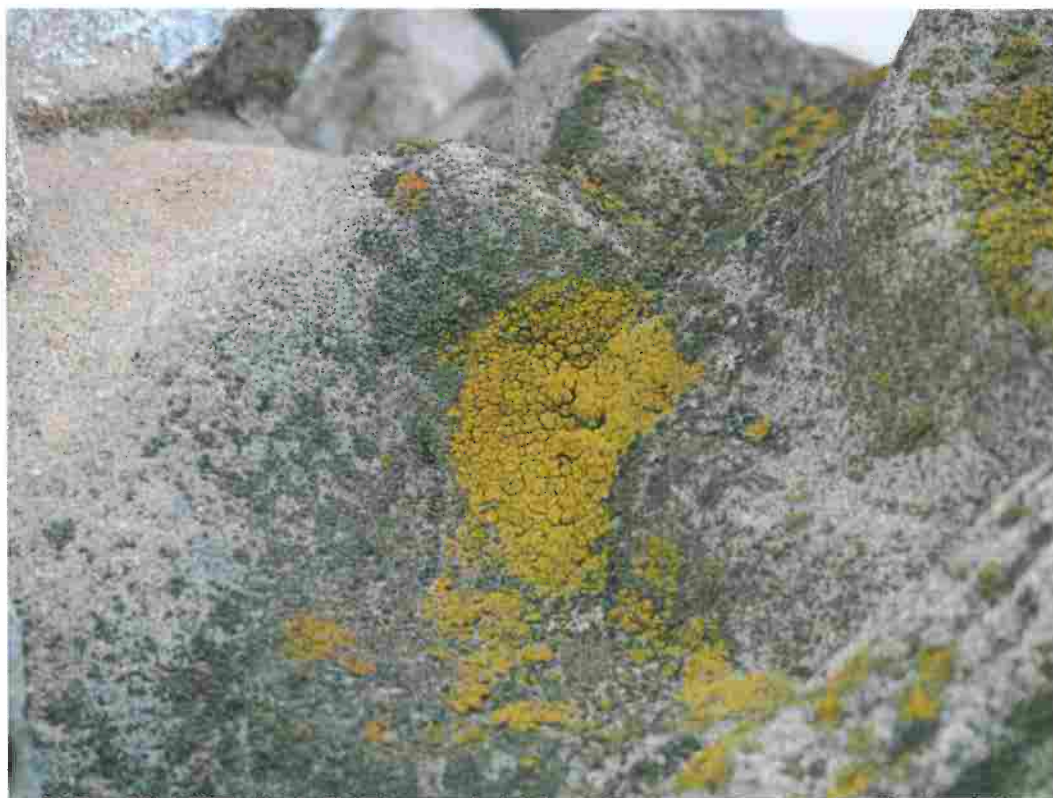
Fot. 23. Porosty na powierzchni kamienia

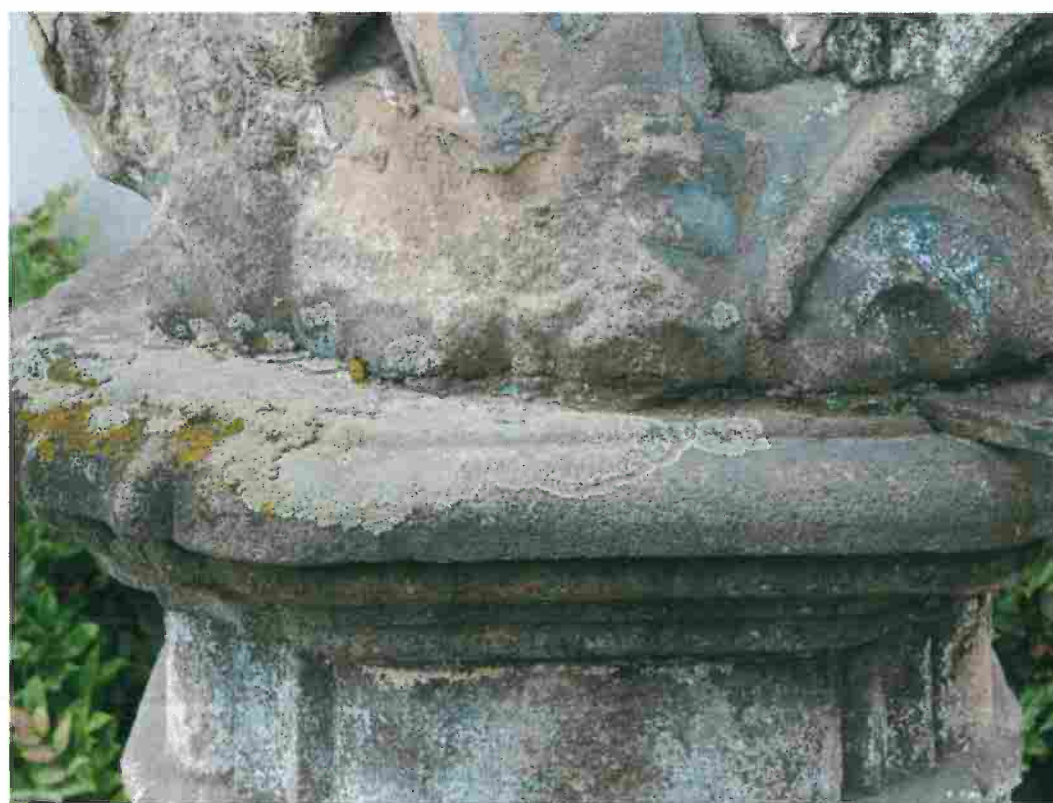
Fot. 26. Porosty na górnej części postumentu

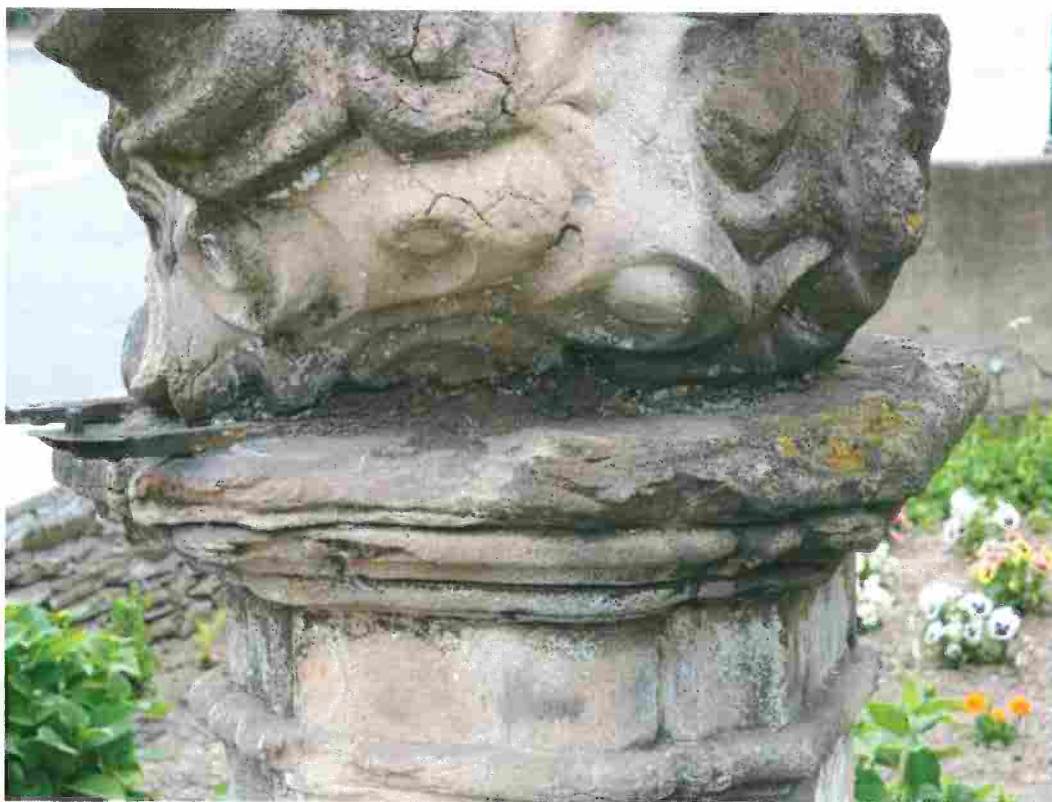
Fot. 27. Ubytki i rozwarstwienia w górnej części postumentu

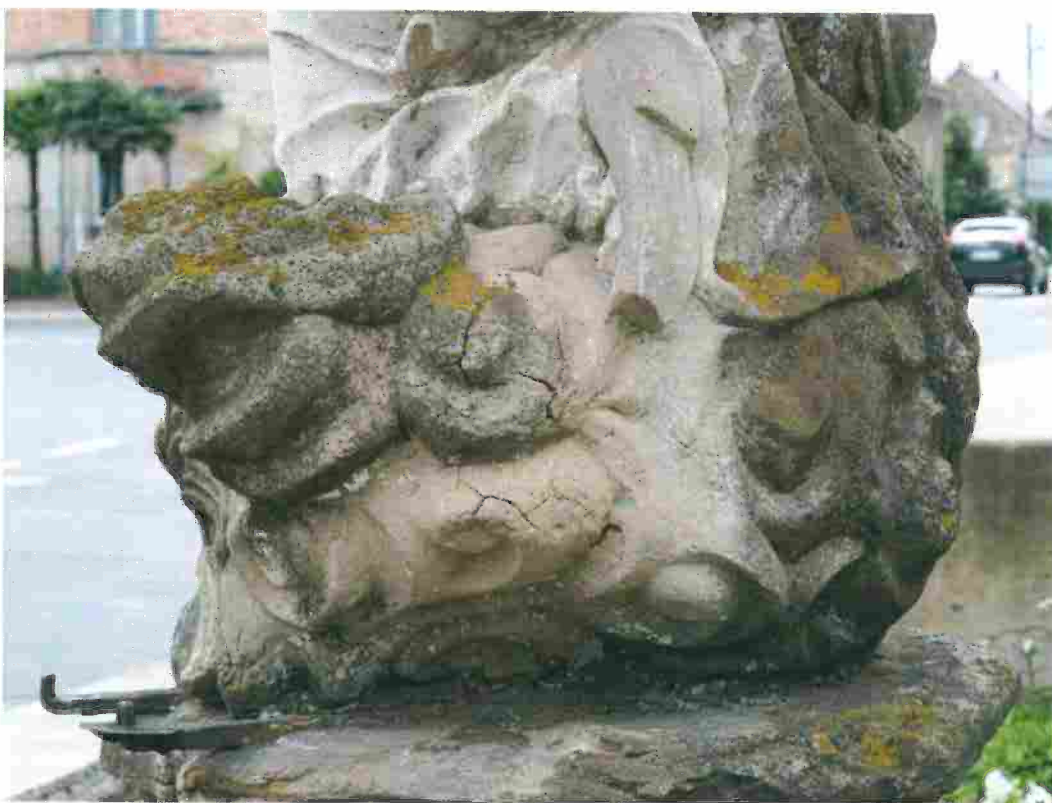
Fot. 28. Siatka spękań na dolnej części kompozycji rzeźbiarskiej
