**PROGRAM PRAC KONSERWATORSKICH**

**POMNIK ŚW. JANA NEPOMUCENA**

**PACZKÓW, ULICA SIENKIEWICZA 6b**

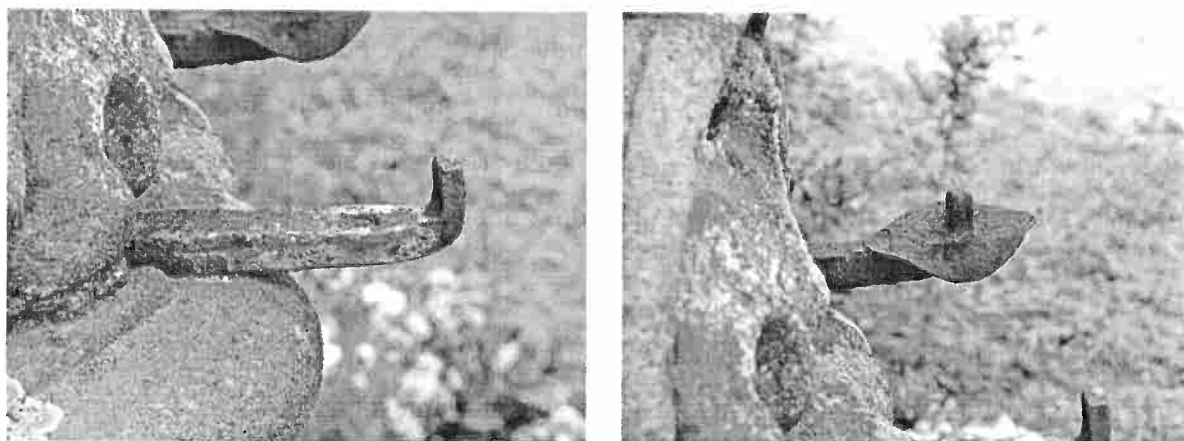
Ryc. 5. Elementy żelazne opisane w punkcie 9

W kamieniu zachowały się korodujące trzpienie metalowe oraz 2 haki - pozostałość po nieznanym elemencie.

8. Usunięcie wtórnych uzupełnień metodami mechanicznymi z zachowaniem należytej ostrożności.
9. Usunięcie korodujących elementów żelaznych (kotw, trzpieni). Elementy przeznaczone do wymiany - wymienić na nierdzewne. Elementy niemożliwe do usunięcia - oczyścić z nawarstwień korozyjnych i zabezpieczyć antykorozyjnie. Kolor elementów widocznych ustalić komisyjnie (czern matowa, kolor otoczenia, np. kamienia czy inny).

Dwa elementy montażowe (ryc. 6) należy poddać ocenie komisyjnej. Jeżeli komisja konserwatorska z udziałem przedstawiciela Opolskiego WKZ stwierdzi, że są to elementy zbędne - należy je usunąć, jak pozostałe elementy korodujące. W razie uznania elementów za historyczne należy poddać je konserwacji.

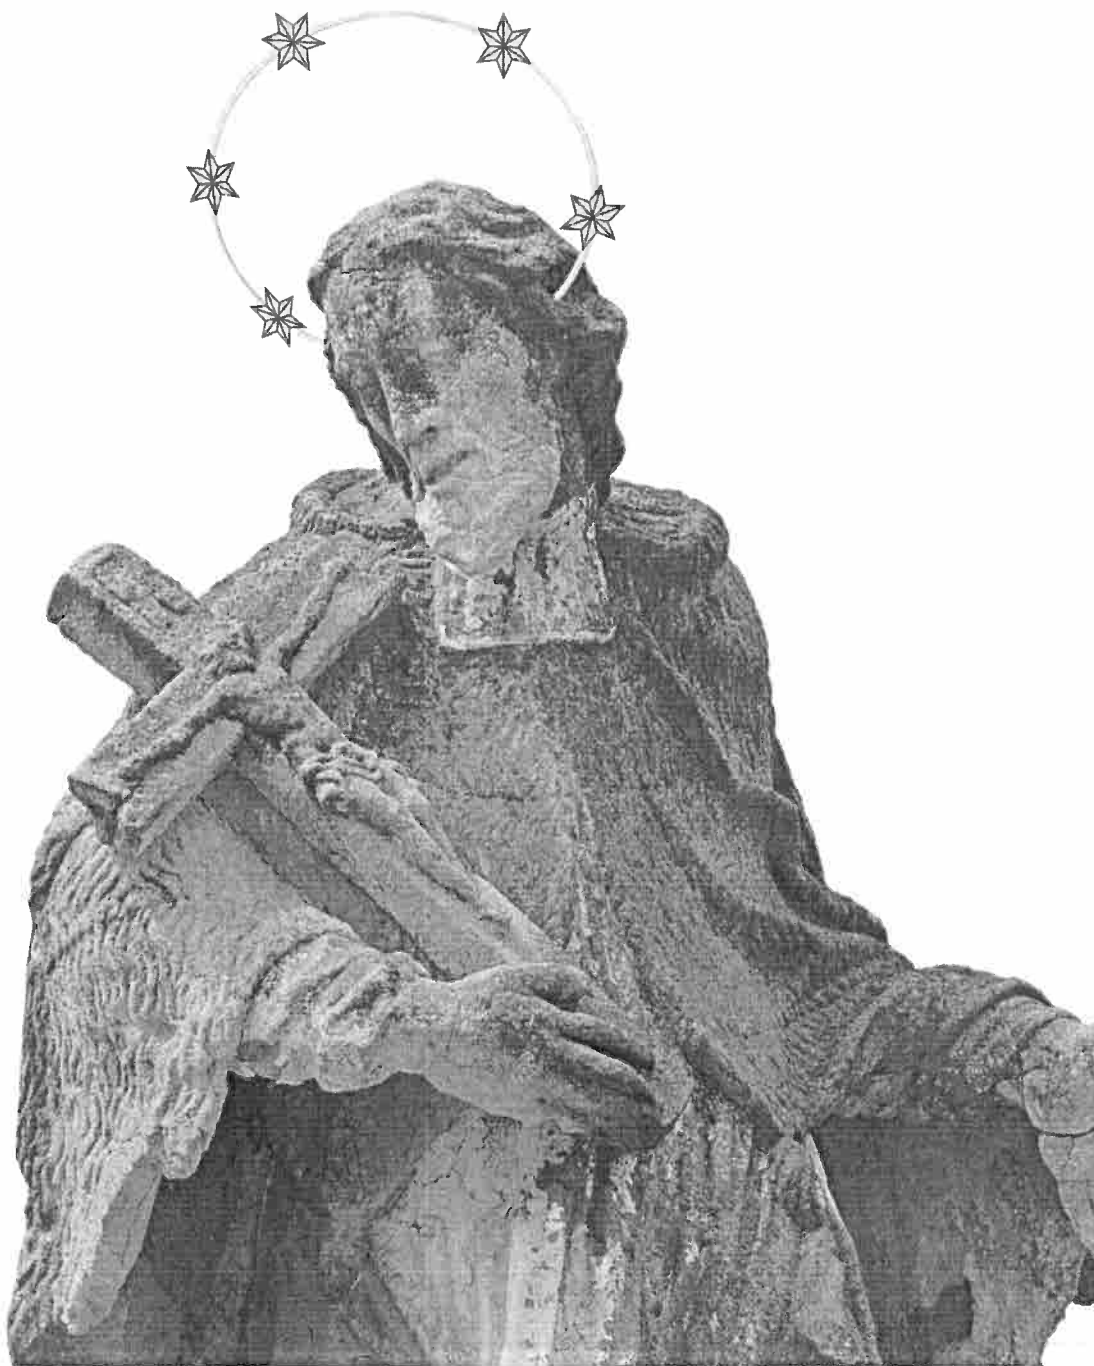
Ryc. 6. Rysunkowa rekonstrukcja aureoli.

Aureola okalająca pierwotnie głowę nie zachowała się, jednak jej przebieg i przybliżony rozmiar wyznaczają otwory montażowe.

22. Rekonstrukcja aureoli. Aureolę zrekonstruować z metalu (miedź lub stal nierdzewna) i pozłocić. Orientacyjny wygląd przedstawia rycina 6, jednak ostateczną formę i wielkość należy uzgodnić komisyjnie po wykonaniu modelu. Aureolę należy osadzić w zachowanych otworach montażowych.
