PROGRAM PRAC KONSERWATORSKICH

**POMNIK ŚW. JANA NEPOMUCENA**

PACZKÓW, ULICA WOJSKA POLSKIEGO

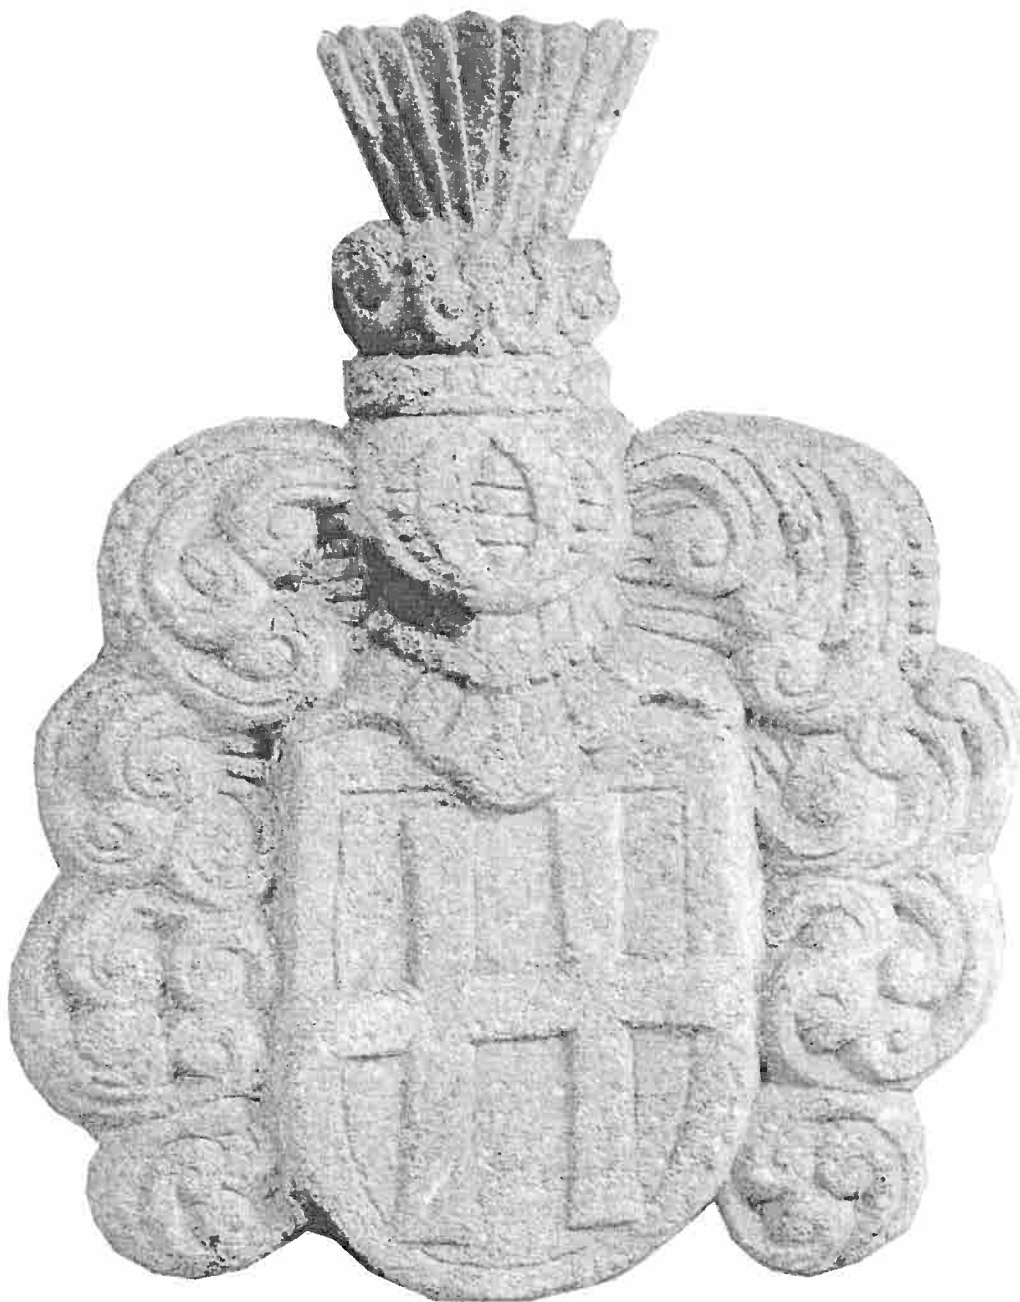
Ryc. 2. Płycina z napisem

Rzeźba umieszczona jest na kamiennej, profilowanej uskokowo płycie, z którą tworzy całość. Ustawiono ją na murowanym z cegieł postumencie. We frontowej ścianie cokołu osadzono marmurowy kartusz herbowy Krzysztofa von Huhdorf (ryc. 2) z datą 1679.

1. Demontaż kartusza herbowego.
2. Oczyszczanie powierzchni marmuru z luźnych nawarstwień oraz resztek zapraw.
3. Usunięcie wtórnych uzupełnień.
4. Oczyszczanie powierzchni z nawarstwień, np. przez okłady z węglanu amonu, kwaśnego węglanu amonu lub wersenianu dwusodowego zmywane wodą pod ciśnieniem lub parą wodną. Dopuszcza się doczyszczanie metodą strumieniowo-ścierną, pod warunkiem wykonania zabiegu w sposób bezpieczny dla powierzchni obiektu.

9. Klejenie odspojonych lub odłamanych części.
10. Uzupełnianie ubytków masami na bazie cementu białego 52,5 z dodatkiem 3% dyspersji Primal AC33 jako wody zarobowej, z kruszywem marmurowym lub masami na bazie żywic sztucznych odpornych na UV, z wypełniaczami o odpowiedniej granulacji i pigmentami suchymi. Można wykorzystać gotowe zaprawy do marmuru, pod warunkiem dopasowania właściwości fizyko-mechanicznych sztucznego kamienia do uzupełnianego.

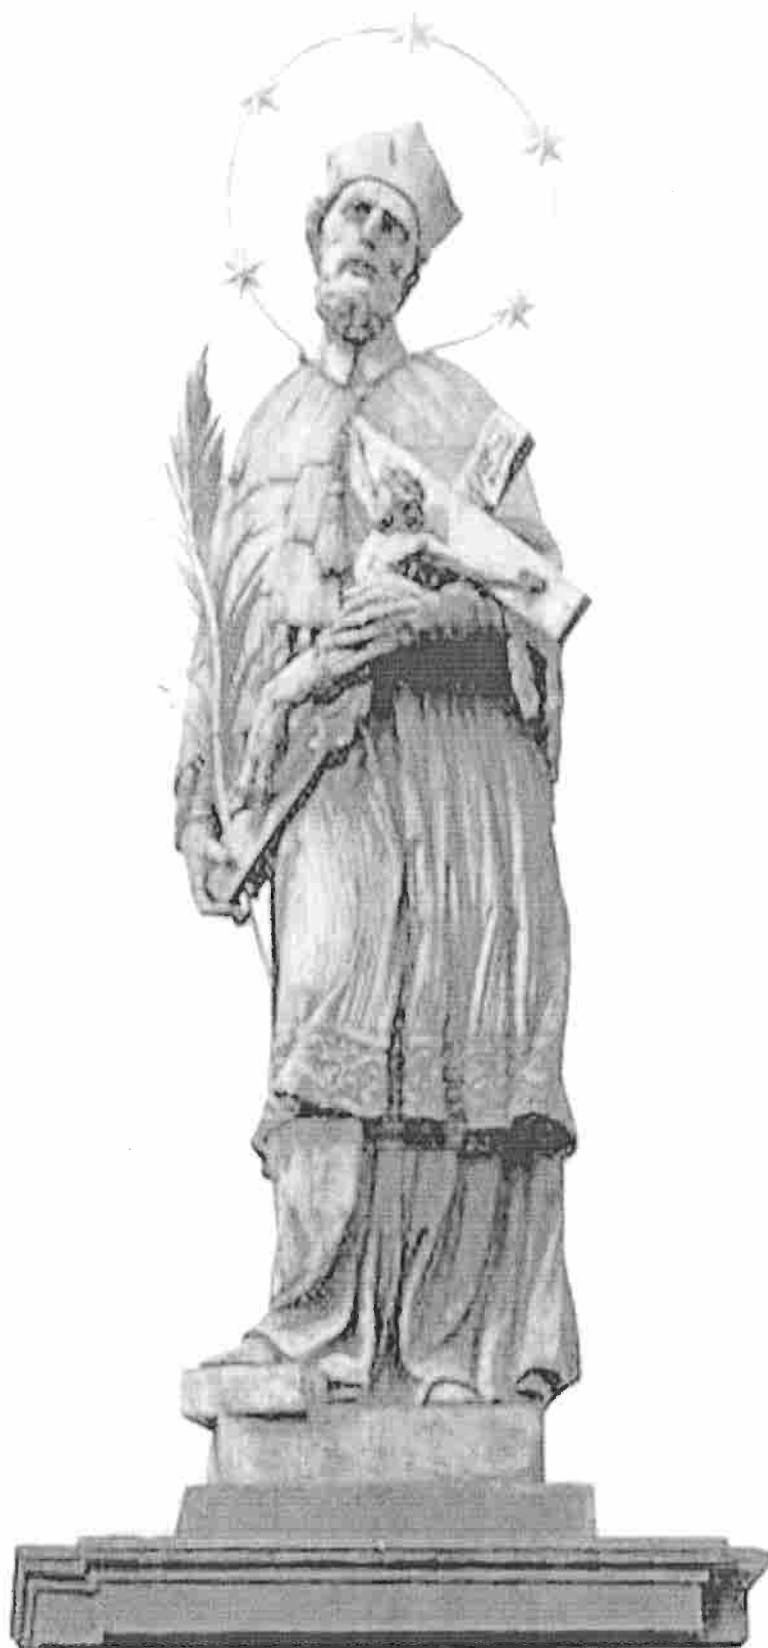
Ryc. 3. Figura św. Jana Nepomucena z Mostu Karola w Pradze

W 1683 roku na moście Karola ustawiono pierwszy wizerunek Jana Nepomucena. Ta pierwsza rzeźbiarska wersja przedstawia postać stojącą w lekkim kontrapoście, ubraną w sutannę, ramię i mantolet, na głowie ma biret. Święty trzyma przed sobą w ramionach krucyfiks i palmę męczeńską, głowę zdobi aureola z pięciu gwiazd (ryc. 3).

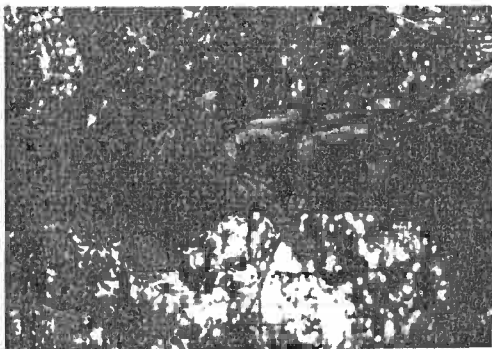
| RZEZBA - ŚW. JAN NEPOMUCEN | | 2. Materiał, technika (material, technique)<br>kamień rzeźbiony | | | | | | | | | | 7. Ilość (quantity)<br>1 | | 6. Wymiary: (dimensions)<br>130cm x figura<br>wys. (h), szer. (w), głębi. (d). | | 9. Opis, znaki, sygnatury, napisy (description, marks, signatures, inscriptions)<br>Rzeźba umieszczona na kamiennym, profilowanej uskokowo podstawie; całość na murywanym z cegły cokole; w jego ściankę frontową wmurowany kamienny kartusz herbowy Krzysztofa v. Hundorfa z datą 1679. Figura pełnoplastyczna stojąca w kontrapoście, zaakcentowanym silnie zgiętą w kolanie lewą nogą. Głowa, otoczona kolistym nimbem /żelaznym/, przechylona na prawy bark. Strój postaci liturgiczny; sutanna, odsłaniająca czubki butów, ściśle przylegająca do struktury nóg /forma pionowych fałd o miętko wykonanych krawędziach/- komża sięgająca kolan, opracowana w formie drobnych płaszczyzn, wyodrębnionych płytkimi fałdami, oderwanymi od układu pelerynką /jej lewej stronie. Ramiona i plecy okryte imitującym futro/. Biret na głowie. Twarz szczupłą, okolona krótkim zarostem. Dłonie podtrzymują ułożony ukośnie do osi wertykalnej rzeźby, krucyfik z przylegającą do niego palmą - wierzchołkiem. Masowy kanon postaci, krępa sylwetka. | | 5. Autor, warsztat, szkoła (author)<br>śląski | | 4. Czas powstania (date)<br>2 połowa XVII wieku | | 3. Styl (style)<br>barok | | 8. Historia (history) | |
